공학박사 학위논문

달비계용 합성섬유로프의 외기 노출에
따른 인장강도 변화 분석과 섬유로프
관리 방안 마련 연구

Analysis of Tensile Strength Changes by Outdoor
Exposure of Scaffolding PP Fiber Rope and The
Preparation of Fiber Rope Management Plan

울산대학교 대학원
산업경영공학과
강 성 윤

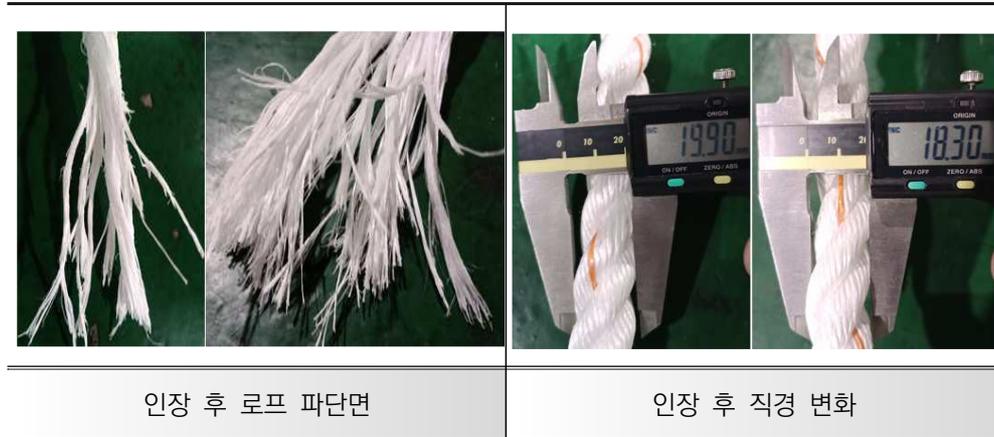
[그림 23] 인장시험 후 로프 직경 변화

섬유로프의 인장시험 전 형상을 살펴보면 로프의 꼬임이 일정하지만, 인장시험 후의 섬유로프의 꼬임 형태는 불균일함을 알 수 있다.

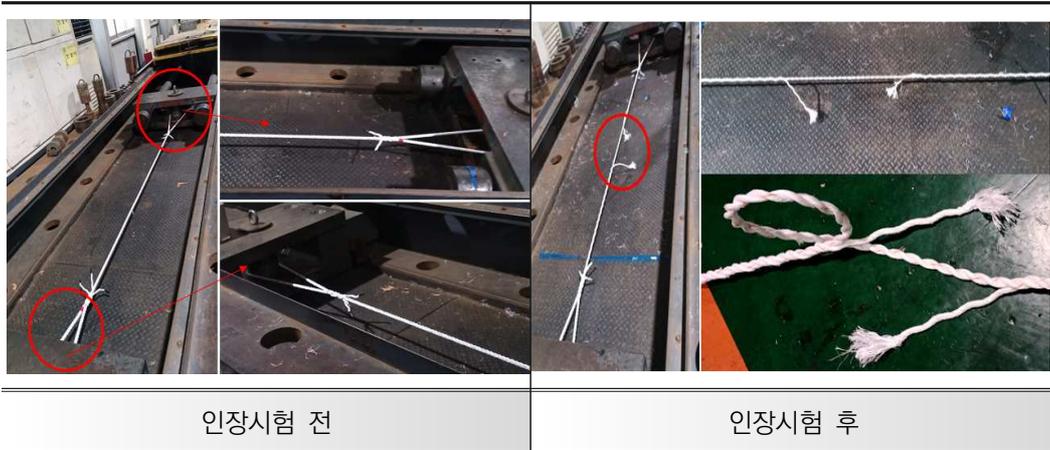
[그림 28] 섬유로프 노광 90일 제품에 대한 인장시험

섬유로프 인장시험 전과 후를 비교해 보면 파단이 로프 중앙에서 발생하는 것을 확인 할 수 있다. 이는 외기노출 30일 제품과 다른 특징을 보여주는 현상으로 섬유로프의 강도가 약해져서 인장 시 로프 중앙에서 가장 먼저 파단이 발생됨을 알 수 있었다. 이는 자외선 조사에 따른 고분자 막의 화학 구조 변화에 대한 연구(이주혁 등, 옥외용 고분자 막의 축진 자외선 노출 영향 연구) 결과에서 폴리프로필렌 부직포형 막의 표면층이 15일간의 자외선 노출에 의해 손상을 받고 열화에 의해 잘라지는 것을 확인 할 수 있다. 이러한 결과를 반영하면 섬유로프 내 연결구조가 약화되어 인장시험 결과에 따라 가장 취약한 중간 부분에서 파단되는 현상을 설명 할 수 있다[16].

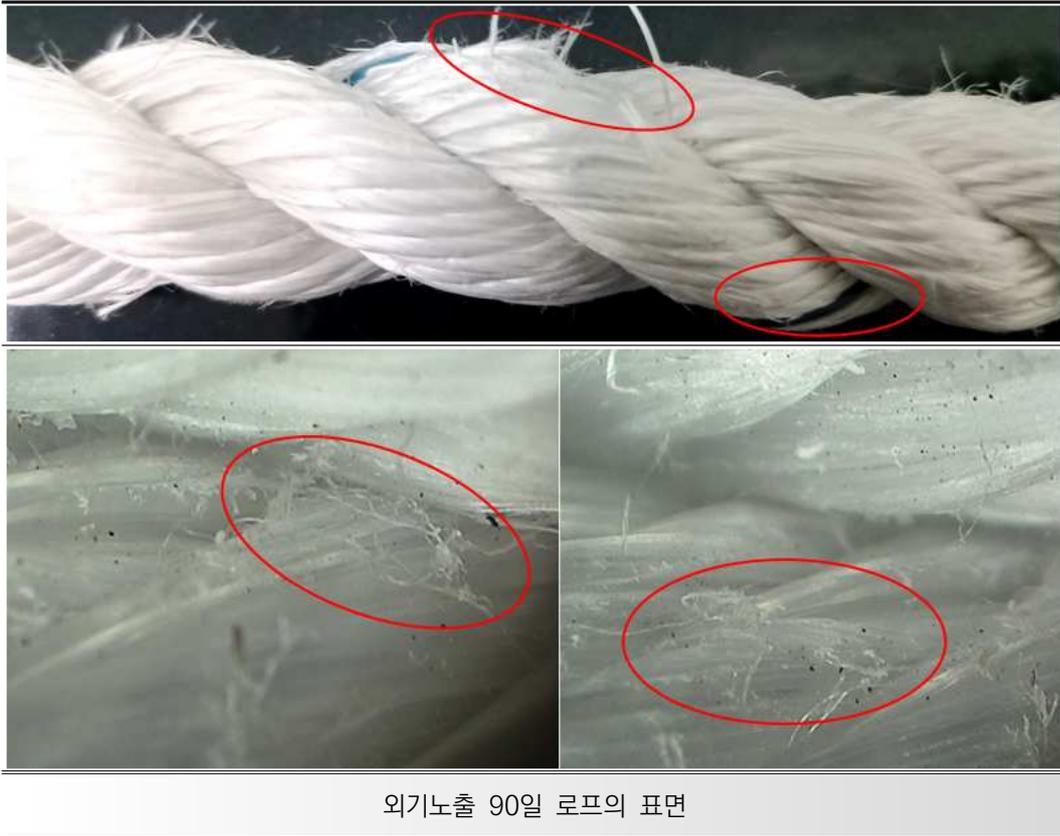
[그림 33] 외기노출 90일 로프의 표면(저배율)

외기노출 90일 로프의 경우 표면에 퍼(fur)나 파일(pile)의 발생 형태가 신품과 외기노출 30일 제품보다 많이 발생된 것을 육안으로도 확인 할 수 있었으며, 로프 가닥의 표면 촬영 결과 신품에 비해 많은 갈라짐과 균열을 확인할 수 있었다. 이러한 결과는 폴리프로필렌 소재의 특성으로 자외선 노출에 의해 구조 결합이 끊어져서 생기는 현상으로 볼 수 있다. 실제 섬유로프를 사용하지 않고 외기노출 90일 만으로도 재질의 강도가 저하됨에 따라 이러한 소재 특성을 반영한 로프 사용에 따른 관리 기준과 폐기 기준이 마련되어야 할 것으로 판단된다.

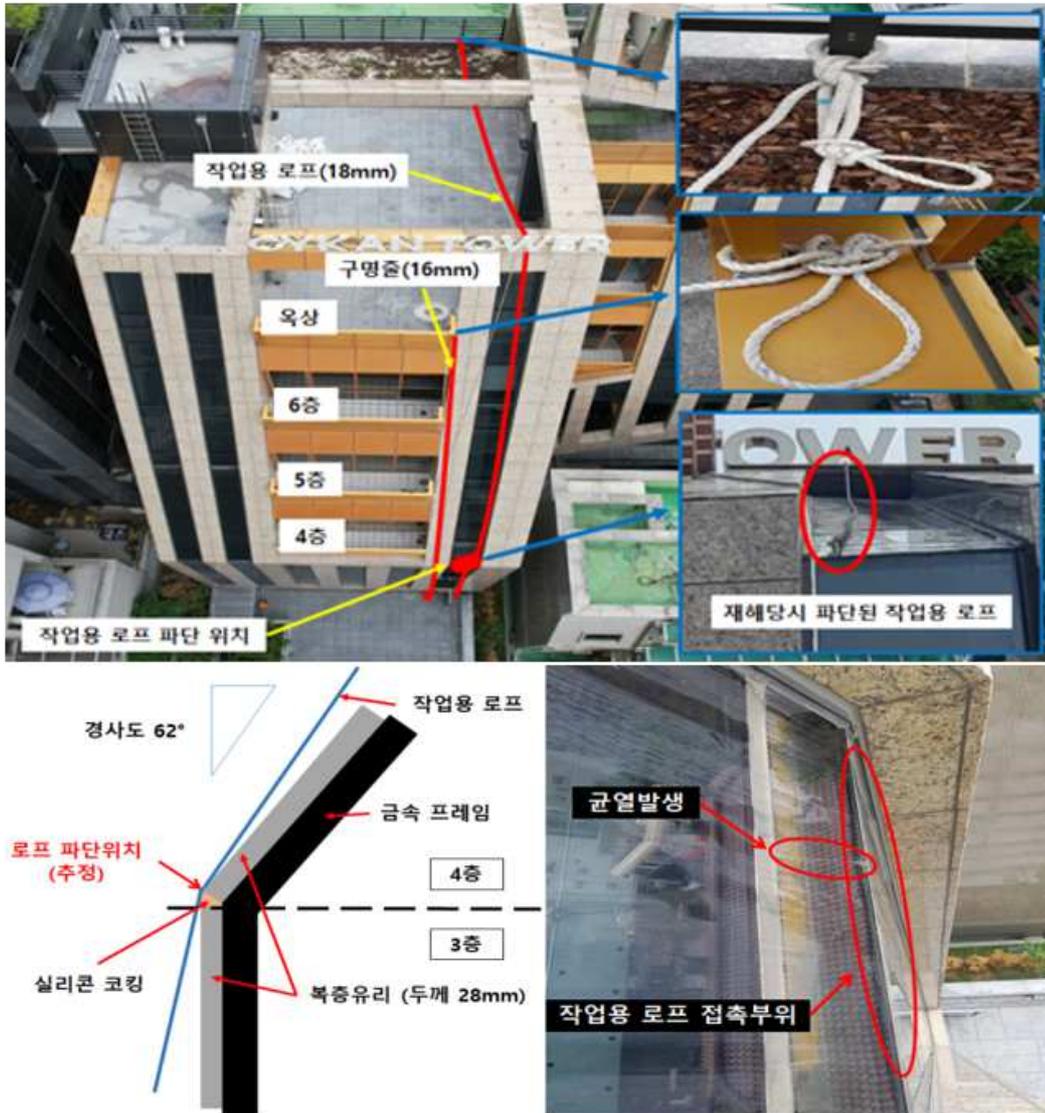
2022년 06월 사고 당일 피해자는 4층 업무시설 외부창호의 누수를 방지하기 위해 달비계를 사용하여 코킹작업을 수행한 것으로 확인됨.
 피해자(유리코킹/59세)가 구멍줄에 추락방지대를 체결하지 않은 상황에 대한 관리감독이 미흡한 상태에서 코킹작업 완료 후 1층으로 내려오던 중, 외부창호의 날카로운 면에 보호덮개를 설치하지 않은 작업용 로프가 파단되어, 지상1층 바닥으로 떨어져(h≈10m)사망함.

· 달비계용 섬유로프를 사용할 경우 심하게 손상되거나 부식된 로프에 대한 사전 점검을 통해 안전성을 확보하고, 건물 외부의 모서리 및 외부창호의 날카로운 면에 가죽이나 고무패드 등을 사용하여 작업용 로프의 보호덮개를 설치하여 로프의 파단이나 마모를 방지하도록 하여야 하지만 미실시 함.

· 달비계용 섬유로프를 사용할 경우 심하게 손상되거나 부식된 로프에 대한 사전 점검을 통해 안전성을 확보하고, 건물 외부의 모서리 및 외부창호의 날카로운 면에 가죽이나 고무패드 등을 사용하여 작업용 로프의 보호덮개를 설치하여 로프의 파단이나 마모를 방지하도록 하여야 함.

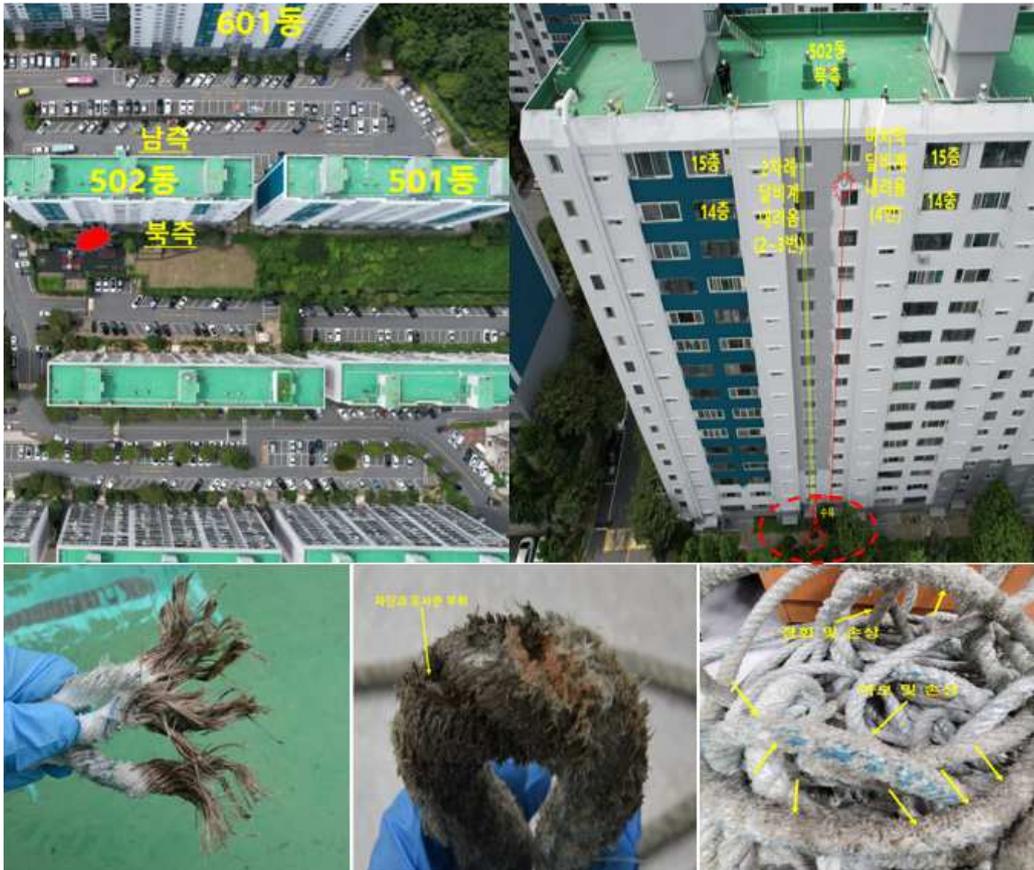
- **재해 개요 :** 2022년 08월 부산 북구 만덕동 소재 ○○아파트 균열 보수 및 재도장 공사 현장에서 원정소속 피재자 최○○(도장공, 남, 47세)이 아파트 외벽도장 작업을 위해 안전줄을 달비계의 구멍줄에 체결하지 않은 상태에서 달비계에 탑승하여 도장 작업 중 작업용 섬유로프(PP재질, 18mm)가 파단되면서 14층(h≒43m 높이)에서 1층 바닥으로 떨어져 사망한 재해임.

- **재해발생 원인 :**
 - **구멍줄에 안전줄(코브라) 미체결(안전보건규칙 제63조제2항제10호 나목)**
 - 달비계 작업 중에는 추락방지를 위하여 설치된 구멍줄에 근로자가 착용한 안전대와 안전줄을 체결하고 작업을 수행하여야 하나 이를 실시하지 않음.
 - **심하게 손상된 작업용 로프 사용(안전보건규칙 제63조제2항제9호의 나목)**
 - 외벽 도장작업 시 사용한 작업용 로프는 이물질에 의한 변색 및 경화, 마모에 의한 로프 손상 부분이 다수 발견(확인) 됨에도 불구하고 교체하지 않고 사용함.
 - **달비계 작업 시작 전 달비계의 점검 및 보수작업 미실시(안전보건규칙 제64조)**
 - 달비계 작업 시작 전 섬유 로프의 상태 등을 점검하고, 이상을 발견하는 즉시 보수를 하여야 하나 이를 미실시.
- **재해예방 대책 :**
 - **구멍줄에 안전줄(코브라)을 체결(안전보건규칙 제63조제2항제10호 나목)**
 - 달비계 작업 중에는 추락방지를 위하여 설치된 구멍줄에 근로자가 착용한 안전대와 안전줄을 체결하고 작업을 수행하여야 함.
 - **심하게 손상된 작업용 로프 미사용(안전보건규칙 제63조제2항제9호의 나목)**
 - 외벽 도장작업 시 사용한 작업용 로프는 이물질에 의한 변색 및 경화, 마모에 의한 로프 손상 부분이 발견(확인) 될 경우에는 사용하지 않고 새것으로 교체하여 사용.
 - **달비계 작업 시작 전 달비계의 점검 및 보수작업 실시(안전보건규칙 제64조)**
 - 달비계 작업 시작 전 섬유 로프의 상태 등을 점검하고, 이상을 발견하는 즉시 보수를 하고 작업을 수행 하여야 함.

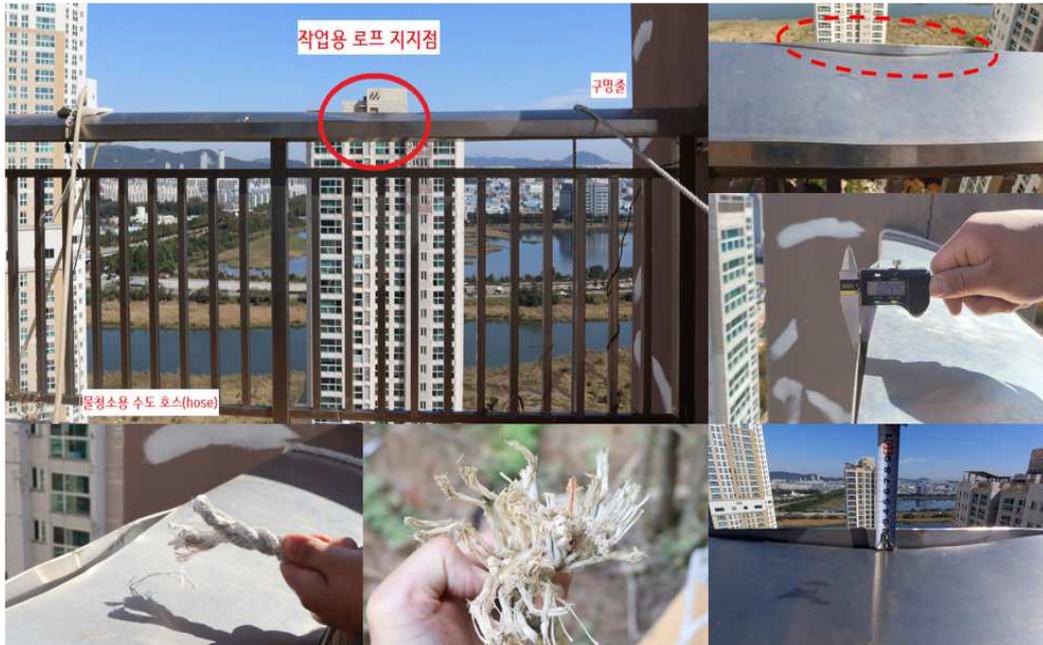
- **재해 개요 :** 2022년 10월 인천시 연수구 송도동 소재 아파트 내외부 균열보수 및 재도장 공사현장에서 마카테크 소속 피재자(남, 33세)가 달비계를 이용하여 아파트 세대 유리창 청소 작업을 하던 중 아파트 옥상(높이 90.93m)에서 달비계 작업용 로프가 끊어지며 지상 1층 바닥으로 떨어져 사망함.

- **재해발생 원인 :**
 - 달비계 작업용 로프 보호 덮개 부적절**
 - 해당 현장에서는 달비계 작업용 로프의 절단을 예방하기 위해 보호 덮개를 씌우고 작업을 실시하였으나, 약 1mm 미만 두께 방수포 재질의 보호 덮개를 사용하여 작업용 로프의 절단을 방지하기에는 부적절함
 - 추락방지용 안전줄 체결 미실시**
 - 달비계의 작업용 로프가 끊어지며 근로자가 추락하는 사고를 예방하기 위해 작업용 로프 이외에 추가적으로 구명줄을 설치하고, 이 구명줄에 근로자의 추락방지용 안전줄을 체결할 수 있도록 하여야하나 미실시 함.
 - 관리감독자의 유해·위험 방지업무 미실시**
 - 사업주는 작업 전 작업용 로프와 구명줄의 마모상태, 고정점 체결상태, 로프의 보호덮개 설치상태 등을 점검하고, 작업진행 상태를 감시하는 등의 관리감독을 하여야하나, 미실시 함.
- **재해예방 대책 :**
 - 적정한 강도의 달비계 작업용 로프 보호 덮개 사용**
 - 건물의 끝부분이나 날카로운 물체에 달비계 작업용 로프가 절단되지 않도록 충분한 강도의 보호덮개를 사용하여야 함
 - 안전대 착용 및 추락방지용 안전줄 체결 철저**
 - 근로자의 안전대 착용 및 추락방지용 안전줄 체결을 철저히 하여야 함.
 - 관리감독자의 유해·위험 방지 업무 철저**
 - 달비계 작업을 하는 경우에는 근로자의 추락 등 위험을 예방하기 위해 안전대를 구명줄에 정상적으로 체결했는지 등을 확인하고 점검하여야 함

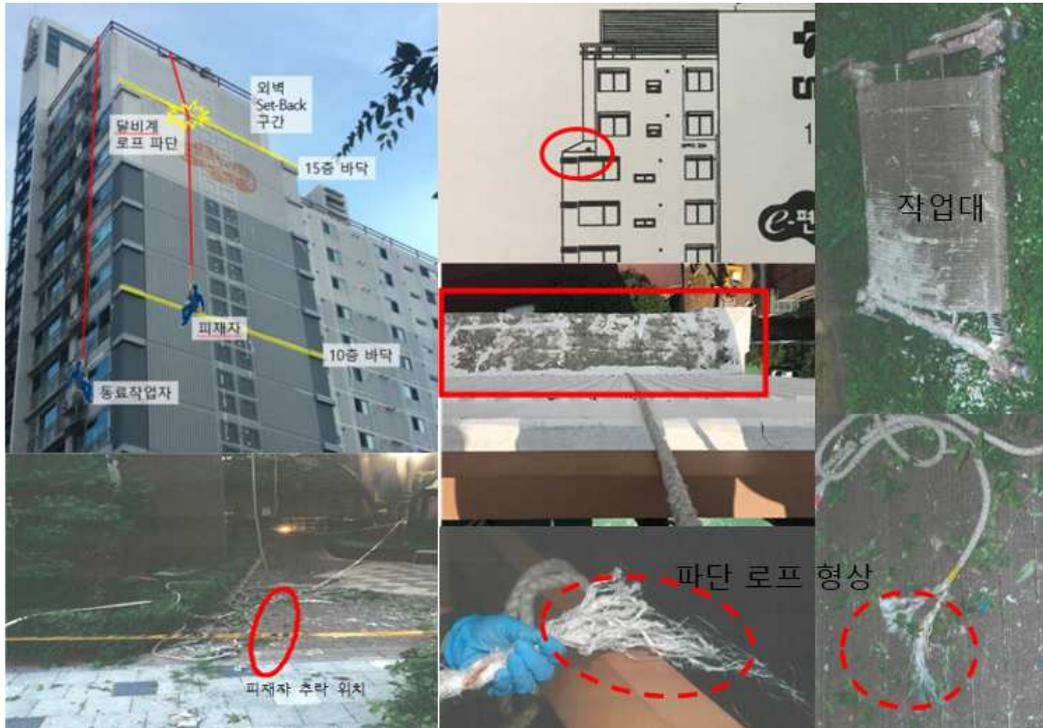
- **재해 개요 :** 2019년 08월 서울시 강남구 소재 ○○아파트 내·외부 균열보수 및 재도장 공사 현장에서 (주)○○씨엔씨 소속 재해자(35세, 도장공, 러시아)가 달비계를 타고 외벽 균열보수(퍼티) 작업 중, 아파트 외벽 모서리에 접촉되어있던 달비계 작업로프가 마찰에 의해 파단 되어 지상1층 바닥(높이≒23m)으로 떨어져 사망한 재해임.

- **재해발생 원인 :** **사전조사를 통한 공사계획 수립 및 관리감독 소홀**
 - 사업주는 외벽의 Set-Back으로 인하여 예리한 모서리가 있는 곳에서 달비계를 사용한 작업을 하는 경우에는 작업로프가 급격히 손상되어 파단 되지 않도록 가죽이나 고무패드로 로프를 보호하여야 하나 미 실시 함.
 - 특별한 작업환경으로 인한 작업자의 유해·위험을 방지하도록 관리·감독하여야 하나 미 실시 함.
- **달비계 작업 시 수직구명줄 미설치**
 - 사업주는 달비계를 이용하여 건물 외벽 균열보수 및 도장 등의 고소작업을 할 경우에는 떨어짐 재해를 방지하기 위해 별도의 수직구명줄을 설치하여야 하나 미 실시 함.
- **재해예방 대책 :** **달비계 작업 시 사전조사 및 공사계획 수립 및 관리감독 철저**
 - 사업주는 건물 외벽 균열 보수 및 도장 작업을 할 경우에는 작업구간에 작업로프와 안전대걸이용 로프가 건물이나 구조물의 예리한 부분에 의하여 손상되어 파단이 되지 않도록 모서리 보호덮개나 로프보호대 등의 로프 보호방법을 결정하여야 하고, 로프보호대 설치가 곤란한 경우에는 차량형 고소작업대를 이용하는 등 해당 작업구간에 대한 사전조사를 통해 적절한 작업방법의 수립 후 작업자의 배치를 결정하여야 하고, 작업의 진행 상태를 감시하여야 함.
 - 작업 시작 전 달비계작업대 및 작업로프 등 작업도구에 대한 사전점검을 실시하고 훼손·파손된 경우 이를 교체하도록 하여야 함.
- **외벽 작업 시 보조로프 등 추락방지조치 철저**
 - 사업주는 아파트 외벽과 같이 떨어짐 위험이 있는 장소에서 균열 보수 및 도장 작업을 할 경우에는 건물 옥상에 견고한 구조의 안전대 부착설비를 설치하고 작업자가 안전대 부착설비에 안전대를 걸고 작업을 하도록 하여야 함.

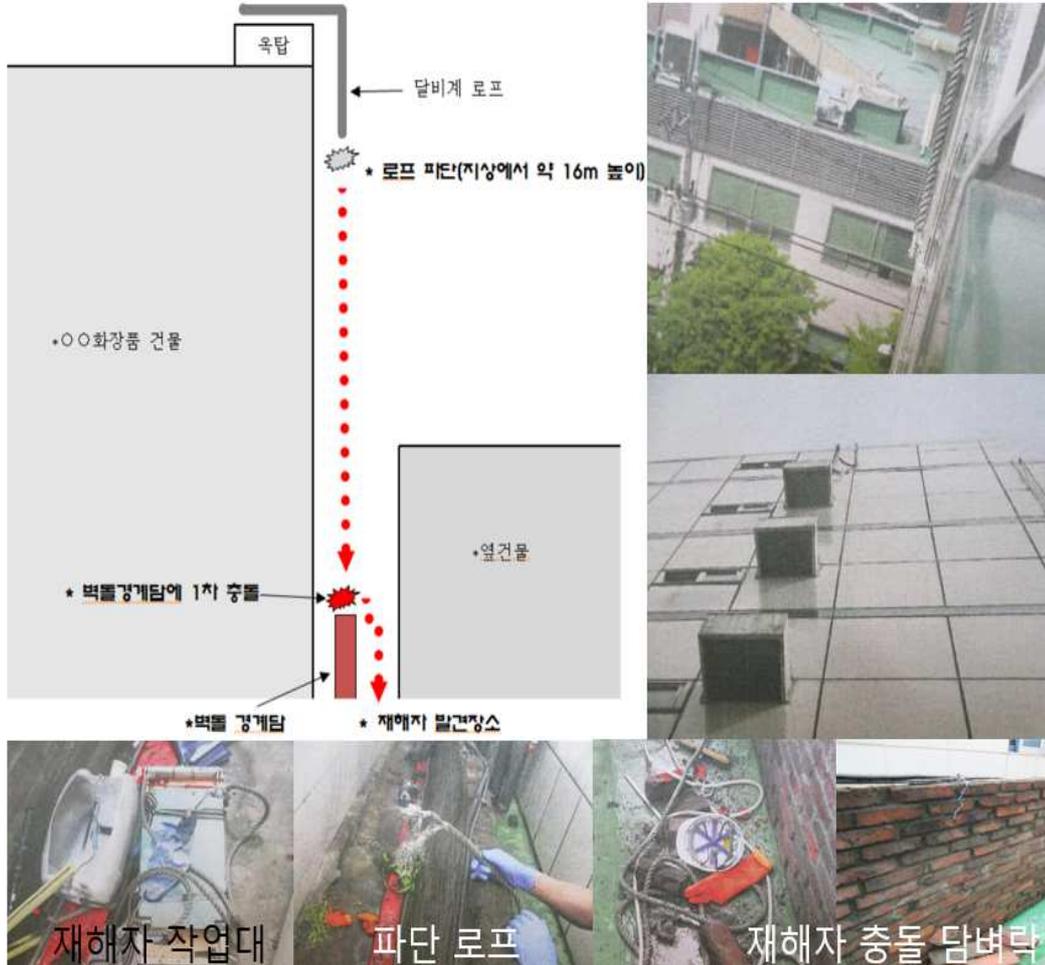
- 재해발생 원인 : **물질·환경적(Media) 요인**
 - 작업시작 후 약 10분만에 날카로운 것에 의한 것이 아닌 무딘 물체에 접촉하여 끊어진 것으로 보아 달비계 로프가 이미 노후화 또는 훼손된 상태였다고 사료됨
- **관리적(Management)·인적 요인**
 - 작업 전 사용 로프의 노후화 정도, 훼손상태 등 이상유무에 대한 점검부실
 - 건축물의 돌출부 등과 로프가 접촉하는 부분에 마찰보호대 미설치
 - 수직구명줄에 추락방지 안전대를 체결하지 않고 작업
- 재해예방 대책 : **물질·환경적(Media) 조치**
 - 노후화된 로프, 손상된 로프 등은 폐기 처분하고 충분한 작업강도가 있는 로프사용
- **관리적(Management)·인적 조치**
 - 작업 전 기상상태, 발판재료 손상 여부 및 로프 고정대 매듭상태를 확인함과 동시에 달비계 로프의 노후화 정도, 훼손상태 등을 확인하여야 함.
 - 건축물의 돌출물에 대해서는 로프가 접촉하여 마찰에 의해 끊어질 것을 방지하기 위해 마찰보호대를 설치하고 작업하여야 함.
 - 달비계 로프이외 수직구명줄을 설치하고 추락방지 안전대를 연결하여 작업하여야 함.

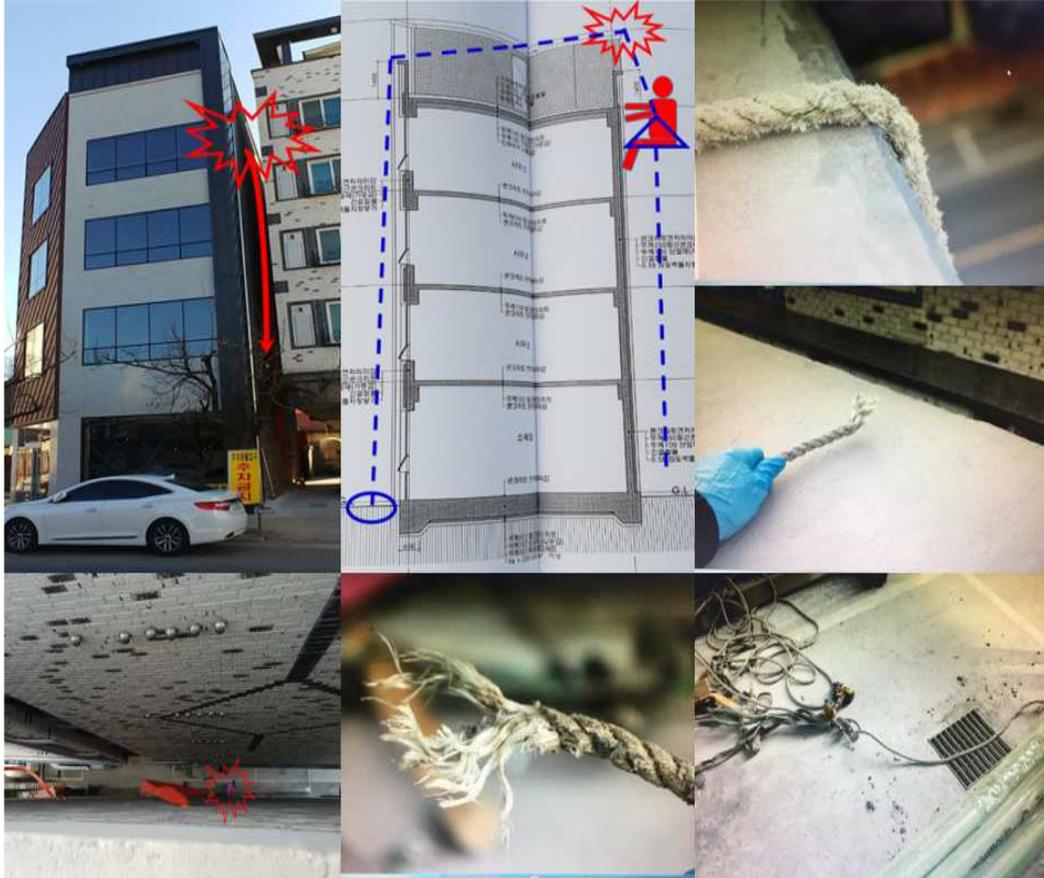
- 재해발생 원인 : **부적격 섬유로프 사용**
 - 심하게 마모, 손상 등이 발생한 부적격 섬유로프를 달비계 작업에 사용하여 작업용 로프가 파단되어 재해가 발생
- 달비계 작업 시 추락방지조치 미실시**
 - 달비계 작업용 로프의 설치와 작업대 앉는 과정에서 균형 상실, 로프의 풀림과 파단, 작업대 파손 등으로 추락의 위험이 있음에도 추락방지조치(수직구명줄 설치 및 안전대 착용 등)를 실시하지 않음.
- 개인보호구 착용 등의 관리감독 소홀**
 - 추락위험 장소에서는 안전대 등의 보호구 착용과 작업용 로프의 훼손과 마모를 점검하는 등의 관리감독을 하여야 하나 소홀
- 재해예방 대책 : **부적격 섬유로프 사용금지**
 - 달비계 사용전 섬유로프의 손상 유·무를 반드시 검사하여 과도하게 마모되거나 손상, 변형된 로프는 사용을 금지
- 달비계 작업 시 추락방지조치 철저**
 - 달비계 작업 시에는 우선적으로 구명줄을 설치하고 구명줄에 안전대(추락방지대)를 걸고 작업을 실시
- 개인보호구 착용 등의 관리감독 철저**
 - 작업 조건에 적합한 개인보호구를 근로자에게 지급 후 착용과 사용 상태 및 사용하는 작업용 로프 점검 등에 관한 관리감독 철저

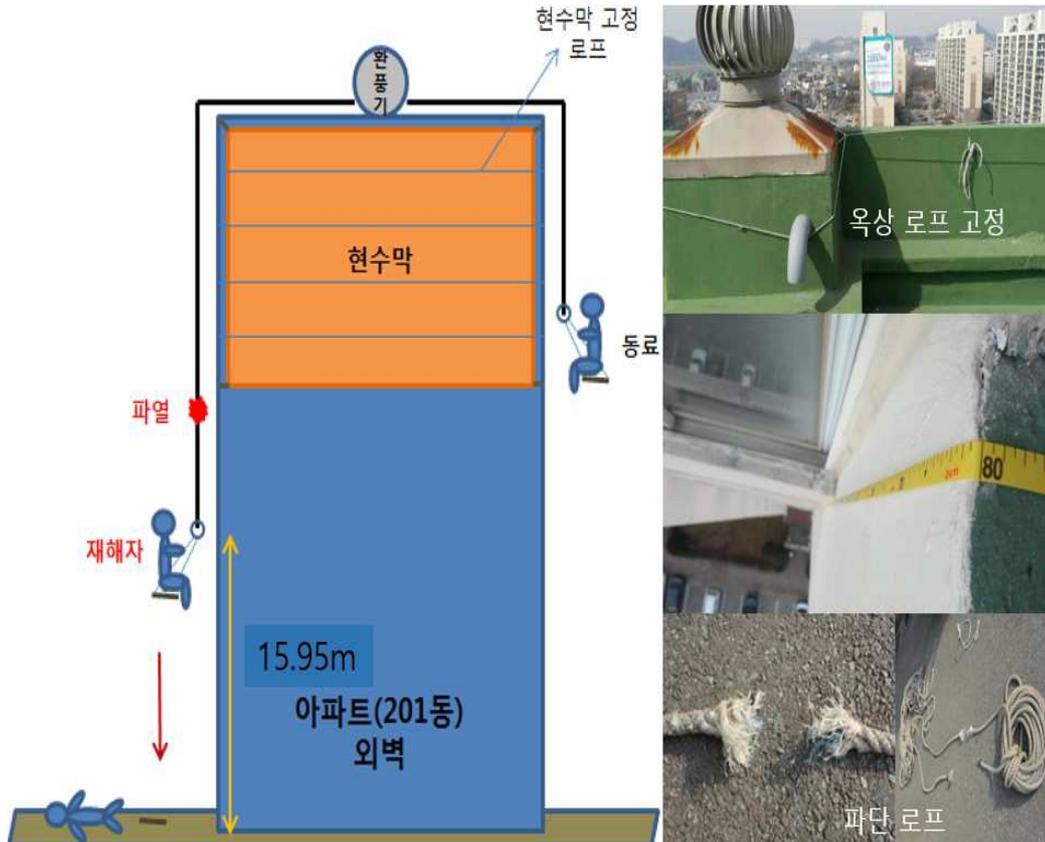
- **재해발생 원인 :**
 - 작업 전 달비계 상태 점검 미실시**
 - 달비계 로프가 벽과 접촉부분(격임부분)에 장시간 마찰, 장시간 외부환경(비, 햇빛 등)에 장시간 노출, 별도 보관장소 없이 자동차에 보관 등으로 인하여 로프의 강도가 약해졌을 가능성이 있으나 작업시작 전에 로프의 상태를 확인하지 않고 사용함.
 - 추락(떨어짐)을 방지하기 위한 안전조치 미실시**
 - 높이 2m 이상의 고소작업 장소에서 건물 외벽에 현수막 설치 작업 등을 할 때에는 떨어짐에 의한 근로자의 위험을 방지하기 위하여 작업용 달비계 로프와는 별도로 안전대 걸이용 구멍줄을 설치하고 안전대, 안전모 등의 개인보호구를 착용하여야 하나 이를 준수하지 않고 작업을 실시함.
- **재해예방 대책 :**
 - 충분한 강도가 유지되는 로프 사용 및 사용 전 이상 유무 확인**
 - 로프의 꼬임이 끊어지거나 심하게 손상·변형된 섬유로프는 반드시 교체하여 작업을 수행하고, 작업시작 전 로프의 이상 유무 확인을 철저히 하여야 함.
 - 고소작업 시 안전대 걸이용 구멍줄 설치 및 개인보호구 착용**
 - 건물 외벽 보수 작업 등 높이 2m 이상의 고소작업 장소에서 작업을 할 때에는 떨어짐에 의한 근로자의 위험을 방지하기 위하여 작업용 로프와는 별도로 구멍줄을 설치하고, 구멍줄을 안전대에 체결하여 작업용 로프 파단 등 비상시 작업자의 떨어짐을 방지할 수 있도록 하여야 함.

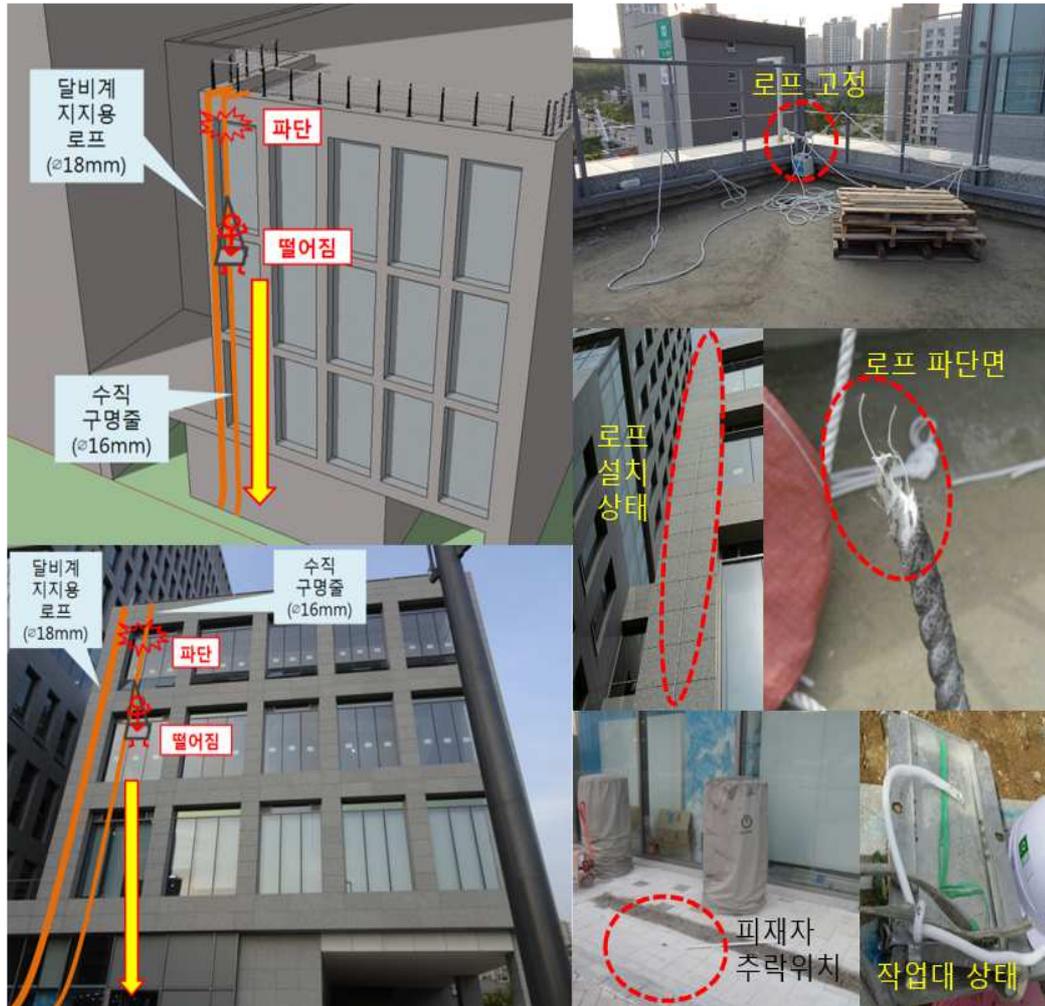
- **재해발생 원인 :**
 - **달비계 지지용 로프의 손상·부식 상태 등에 대한 작업전 점검 미 실시**
 - 달비계 작업 시 지지용 로프의 손상·부식 상태 등에 대한 작업 전 점검을 실시하여야 하나, 변형된 수직구멍줄을 지지용 로프로 사용 중 로프가 파단 되면서 떨어짐.
 - **수직구멍줄 미설치 및 안전대 미착용**
 - 달비계 작업 시 근로자의 떨어짐 사고를 방지하기 위하여 수직구멍줄을 설치하고 안전대를 착용하여야 하나 수직구멍줄을 지지용 로프로 사용하며 별도의 수직구멍줄을 사용하지 않음.
- **재해예방 대책 :**
 - **달비계 지지용 로프의 손상·부식 상태 등에 대한 작업전 점검 실시**
 - 달비계 작업 시 지지용 로프의 손상·부식 상태 등에 대한 작업 전 점검을 실시하고, 손상·변형된 부분이 발견되면 즉시 폐기하여야 함.
 - **수직구멍줄 설치**
 - 달비계 작업 시 근로자의 추락을 방지하기 위하여 지지용 로프 이외에 별도의 수직구멍줄을 설치하고 안전대를 착용하여 떨어짐 사고를 방지하여야 함.
