<기술보고서>

409 Stainless steel muffler의 pitting corrosion 발생 원인 규명*

Corrosion properties pitting Corrosion of 409 Stainless steel muffler

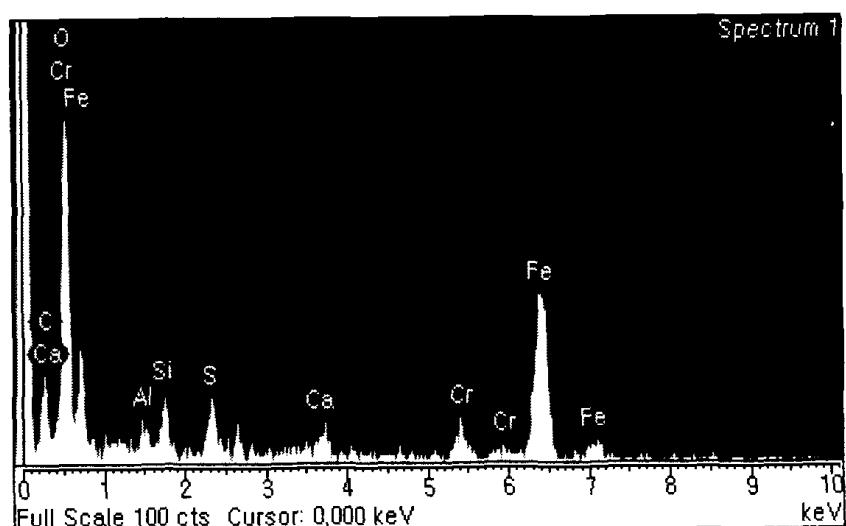
그림 4은 그림 3의 부식생성물인 ④부위를 FE SEM/EDS로 분석한 결과로 황(S), 칼슘(Ca), 실리콘(Si), 알루미늄(Al)등의 성분들이 다량 검출되었고, 그림 5는 그림 3의 부식되지 않은 ④부위를 분석한 결과로 모재성분인 크롬(Cr)과 철(Fe)만이 검출된 것을 확인 할 수 있었다.

그림 4. 그림 2-3ⓐ 부분의 EDS 분석.

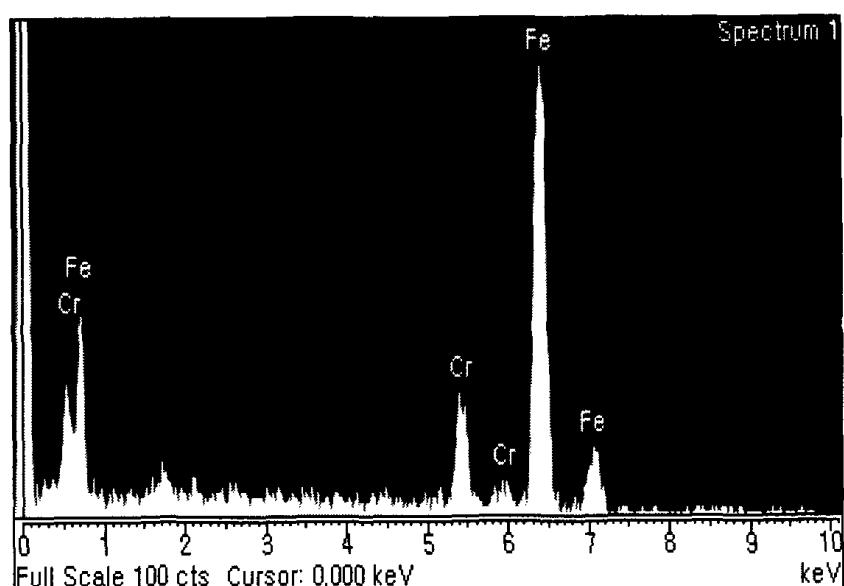
그림 5. 그림 2-3ⓑ 부분의 EDS 분석.
