공학박사 학위논문

달비계용 합성섬유로프의 외기 노출에
따른 인장강도 변화 분석과 섬유로프
관리 방안 마련 연구

Analysis of Tensile Strength Changes by Outdoor
Exposure of Scaffolding PP Fiber Rope and The
Preparation of Fiber Rope Management Plan

울산대학교 대학원
산업경영공학과
강 성 윤

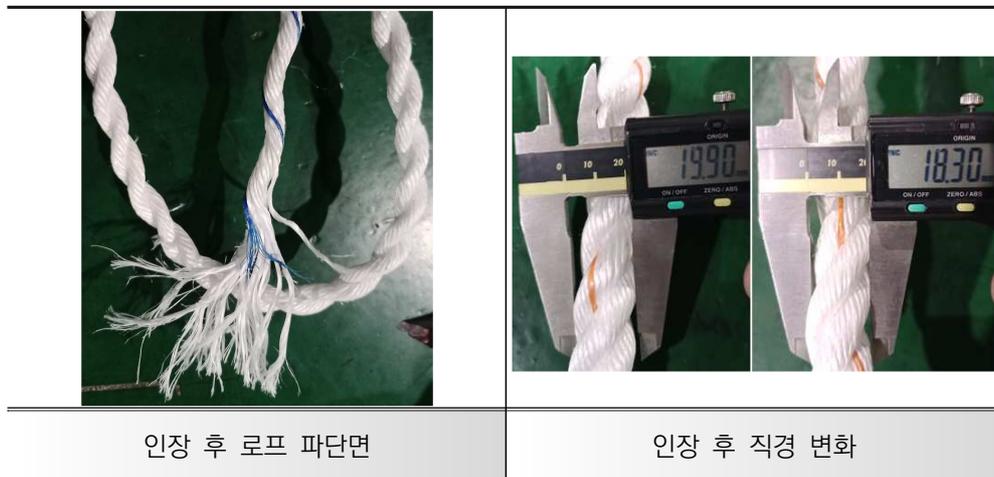
[그림 30] 인장시험 후 로프 직경 변화

섬유로프 인장시험 전과 후를 비교해 보면 파단이 로프 중앙에서 발생하는 것을 확인 할 수 있다. 이는 외기노출 30일 제품과 다른 특징을 보여주는 현상으로 섬유로프의 강도가 약해져서 인장 시 로프 중앙에서 가장 먼저 파단이 발생됨을 알 수 있었다. 이는 자외선 조사에 따른 고분자 막의 화학 구조 변화에 대한 연구(이주혁 등, 옥외용 고분자 막의 축진 자외선 노출 영향 연구) 결과에서 폴리프로필렌 부직포형 막의 표면층이 15일간의 자외선 노출에 의해 손상을 받고 열화에 의해 잘라지는 것을 확인 할 수 있다. 이러한 결과를 반영하면 섬유로프 내 연결구조가 약화되어 인장시험 결과에 따라 가장 취약한 중간 부분에서 파단되는 현상을 설명 할 수 있다[16].

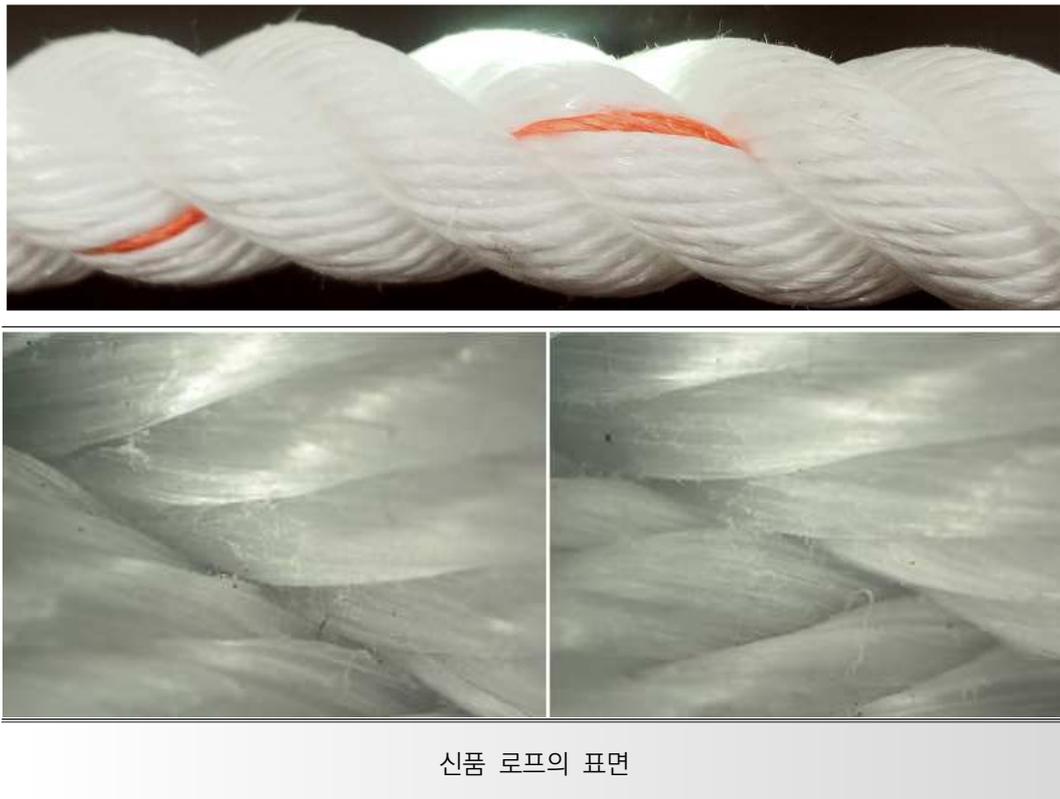
[그림 31] 신제품 로프의 표면(저배율)

신제품 로프의 경우 표면이 깨끗하고 가닥이 투명한 것을 확인 할 수 있다. 다만, 신 품이지만 일부 펴(Fur)나 파일(pile)이 있는 것을 확인 할 수 있다.

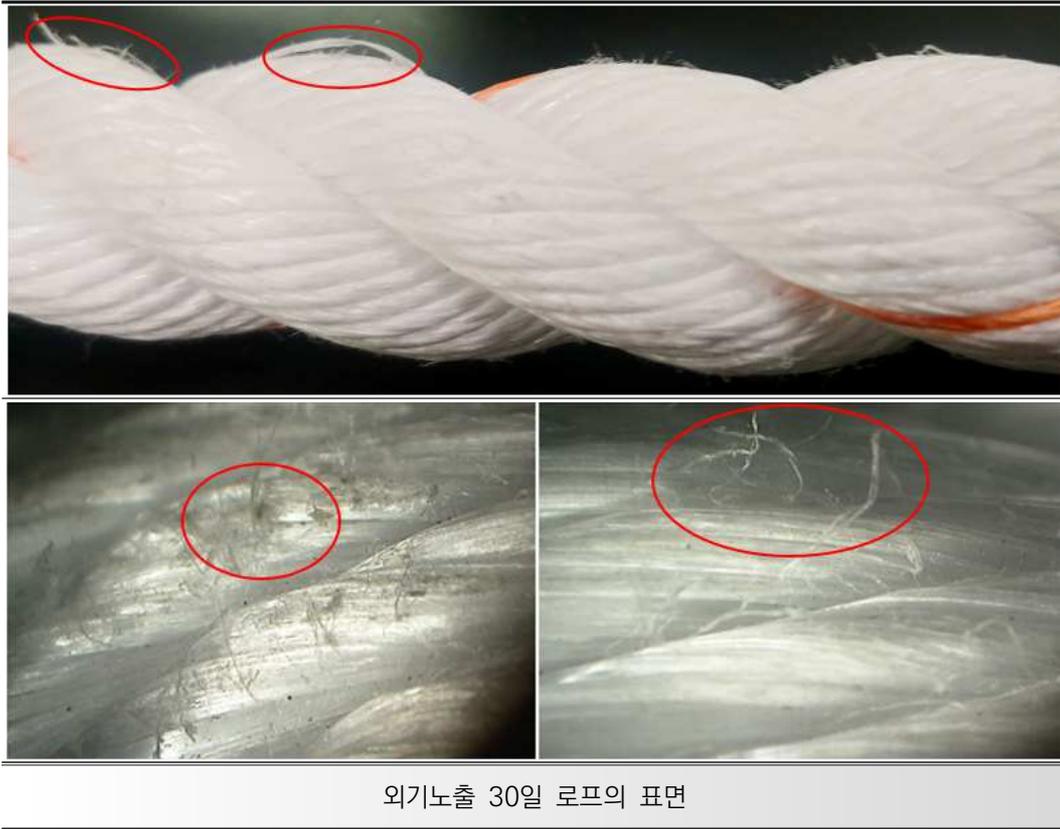
[그림 32] 외기노출 30일 로프의 표면(저배율)

외기노출 30일 로프의 경우 육안으로 확인 시 일부 퍼(Fur)나 파일(pile)을 볼 수 있지만 신제품과 비슷하게 표면이 깨끗하다. 다만, 표면 가닥을 확대해서 확인하여 보면 신제품보다 퍼(Fur)나 파일(pile)이 많이 생성되어 있는 것을 확인 할 수 있다. 다만, 섬유 로프 검사 및 폐기에 대한 KS 기준에서는 ‘표면상의 퍼(fur)나 파일(pile)이 발생될 수 있으며, 이러한 현상은 지극히 정상적이며 로프를 심한 정도로 약화시키는 요인이 되지는 않는다.’ 라고 명시하고 있어 이러한 표면의 퍼(fur)나 파일(pile) 생성만으로는 로프의 강도의 저하를 예측하고, 폐기 하는 기준으로 할 수는 없다. 실제 육안으로 확인 했을 경우에도 신제품과 그렇게 차이를 확인 할 수 없고, 확대해서 확인 해야 식별 가능한 수준으로 외기노출 30일 정도는 큰 유의미한 결과를 확인 할 수 없는 것으로 사료 된다.

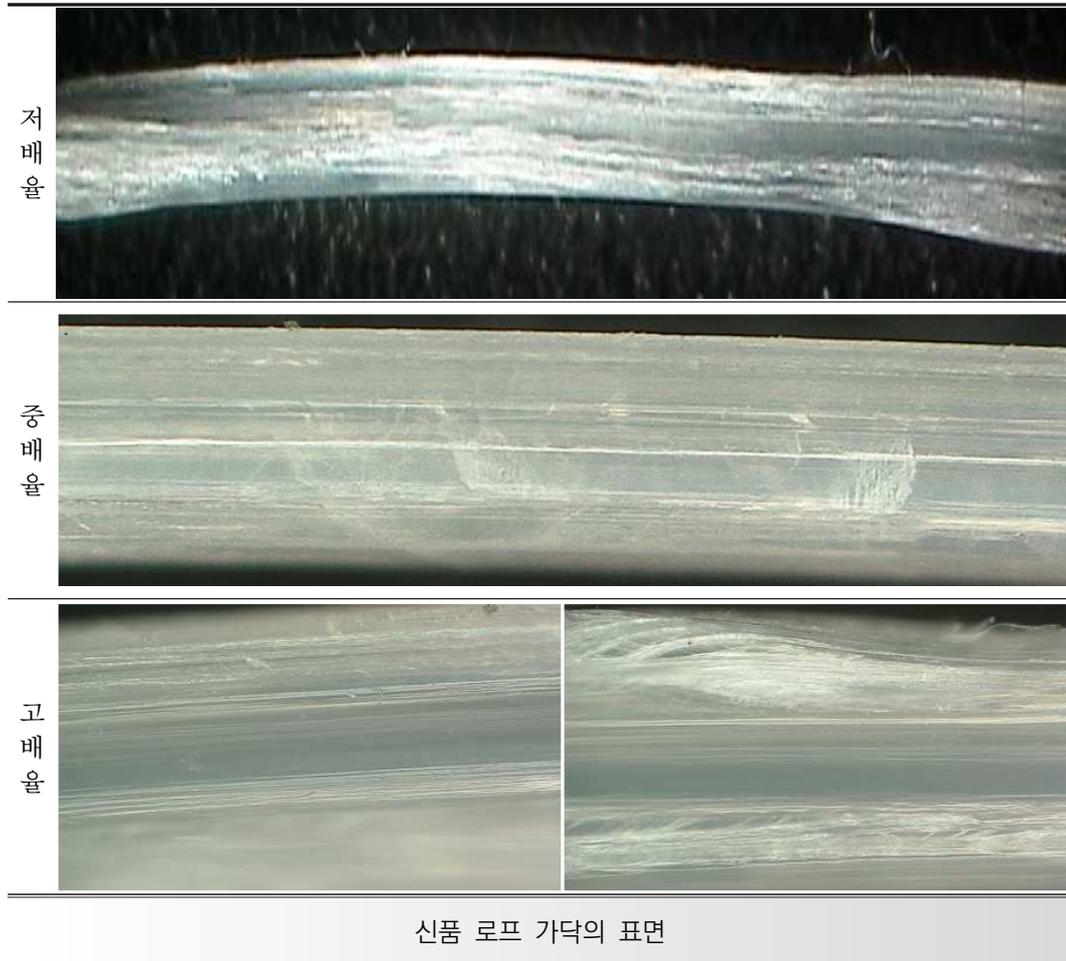
[그림 36] 신품 로프 가닥의 표면

신품 로프의 경우 로프 가닥이 투명하고 주름이나 벌어진 형태의 모습은 확인할 수 없다. 로프 가닥의 고배율 역시 표면이 매끄럽고 상태가 좋아 보인다.

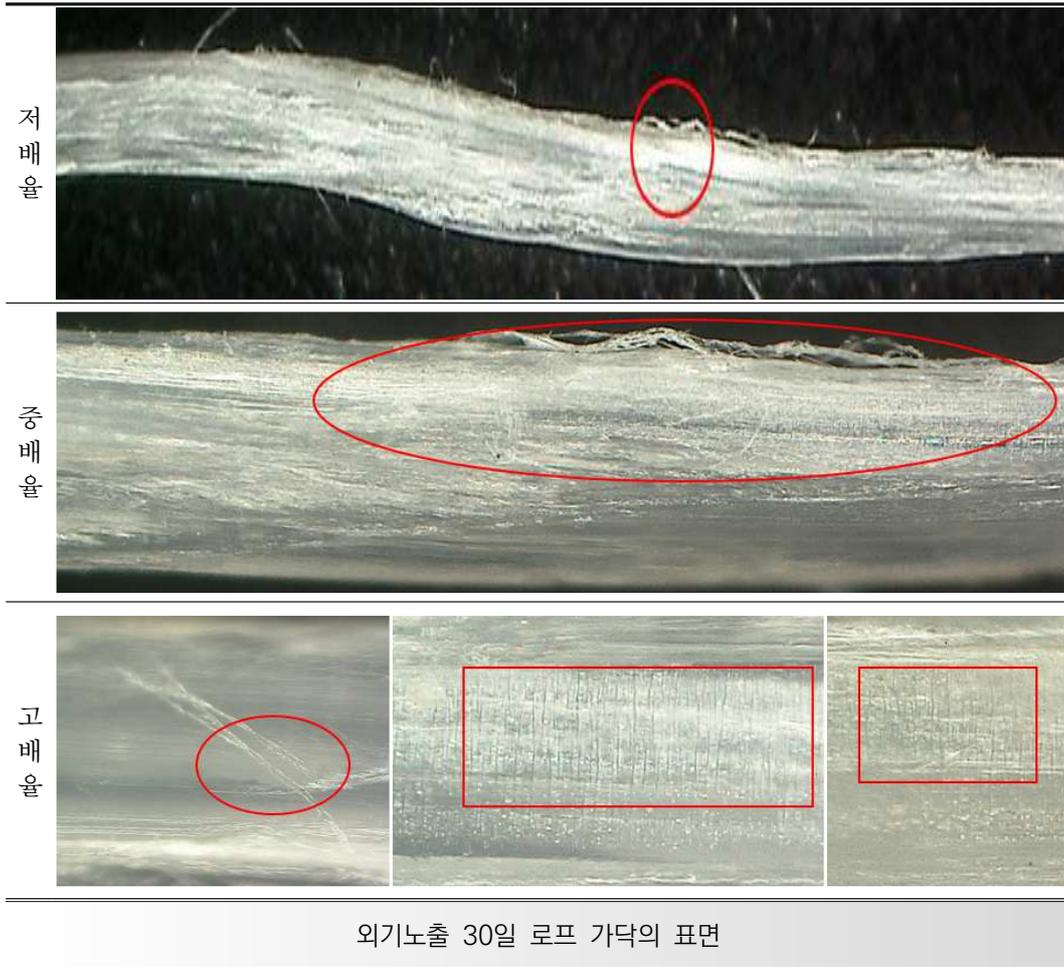
[그림 37] 외기노출 30일 로프 가닥의 표면

[그림 37]과 같이 외기노출 30일 로프 가닥의 표면을 보면 앞의 [그림 32]와는 다르게 신폼 로프의 가닥과 많이 다름을 알 수 있다. 일부 로프 가닥에서 주름진 형태를 확인할 수 있으며, 로프 가닥 표면에 퍼(Fur)나 파일(pile)의 발생을 미세하게 관찰 할 수 있다. 이러한 표면에 발생한 표면에 퍼(Fur)나 파일(pile)이 자외선에 노출에 의해 열화가 되어 구조가 잘라지는 것으로 사료되며, 이러한 현상이 로프의 강도를 약화시키는 것으로 판단된다.

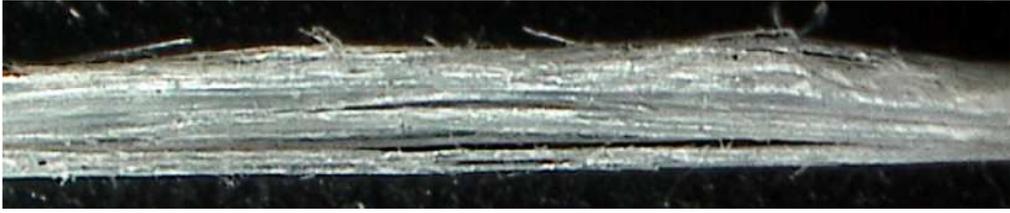
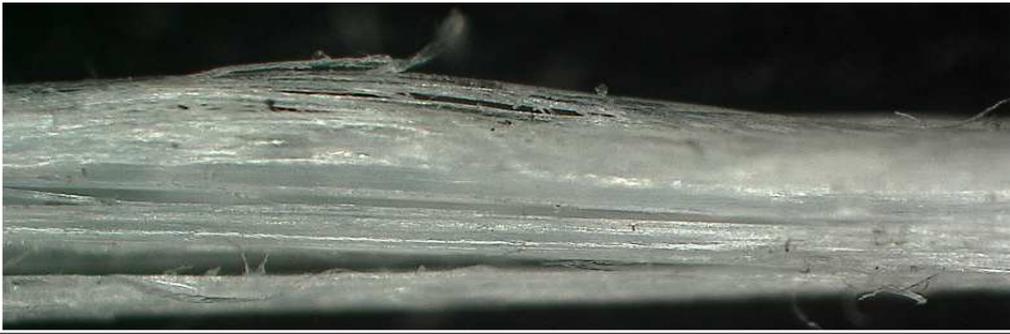
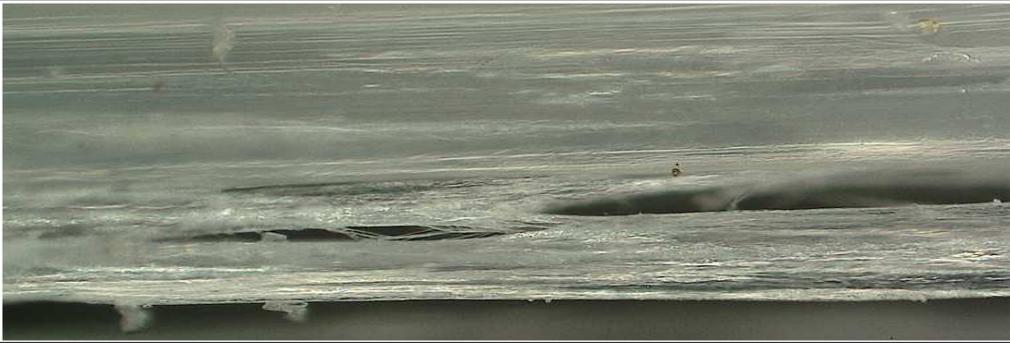
[그림 38] 외기노출 90일 로프 가닥의 표면

[그림 38]은 외기노출 90일 로프 가닥의 표면을 촬영한 이미지로서 로프 가닥 표면에 횡 방향으로 갈라짐 형태를 확인할 수 있으며, 로프 가닥 표면에 퍼(Fur)나 파일(pile)의 발생을 관찰 할 수 있다. 이러한 횡방향 갈라짐 현상은 자외선에 의해 로프의 가닥이 열화가 발생하여 강도저하가 발생 하는 것으로 사료 된다. 특히, [그림 36], [그림 37]을 비교 하면 PP로프가 자외선 노출이 길어짐에 따라 로프 가닥 표면의 갈라짐이 많아지고 있다는 것을 알 수 있다. 이러한 사실로 PP로프가 자외선에 취약하다는 사실을 확인 할 수 있었으며, 로프의 보관, 사용, 관리에 있어서 자외선 영향을 최소화 할 수 있는 방안이 필요하다.

외기노출 90일 로프의 경우 표면에 퍼(fur)나 파일(pile)의 발생 형태가 신품과 외기노출 30일 제품보다 많이 발생된 것을 육안으로도 확인 할 수 있었으며, 로프 가닥의 표면 촬영 결과 신품에 비해 많은 갈라짐과 균열을 확인할 수 있었다. 이러한 결과는 폴리프로필렌 소재의 특성으로 자외선 노출에 의해 구조 결합이 끊어져서 생기는 현상으로 볼 수 있다. 실제 섬유로프를 사용하지 않고 외기노출 90일 만으로도 재질의 강도가 저하됨에 따라 이러한 소재 특성을 반영한 로프 사용에 따른 관리 기준과 폐기 기준이 마련되어야 할 것으로 판단된다.

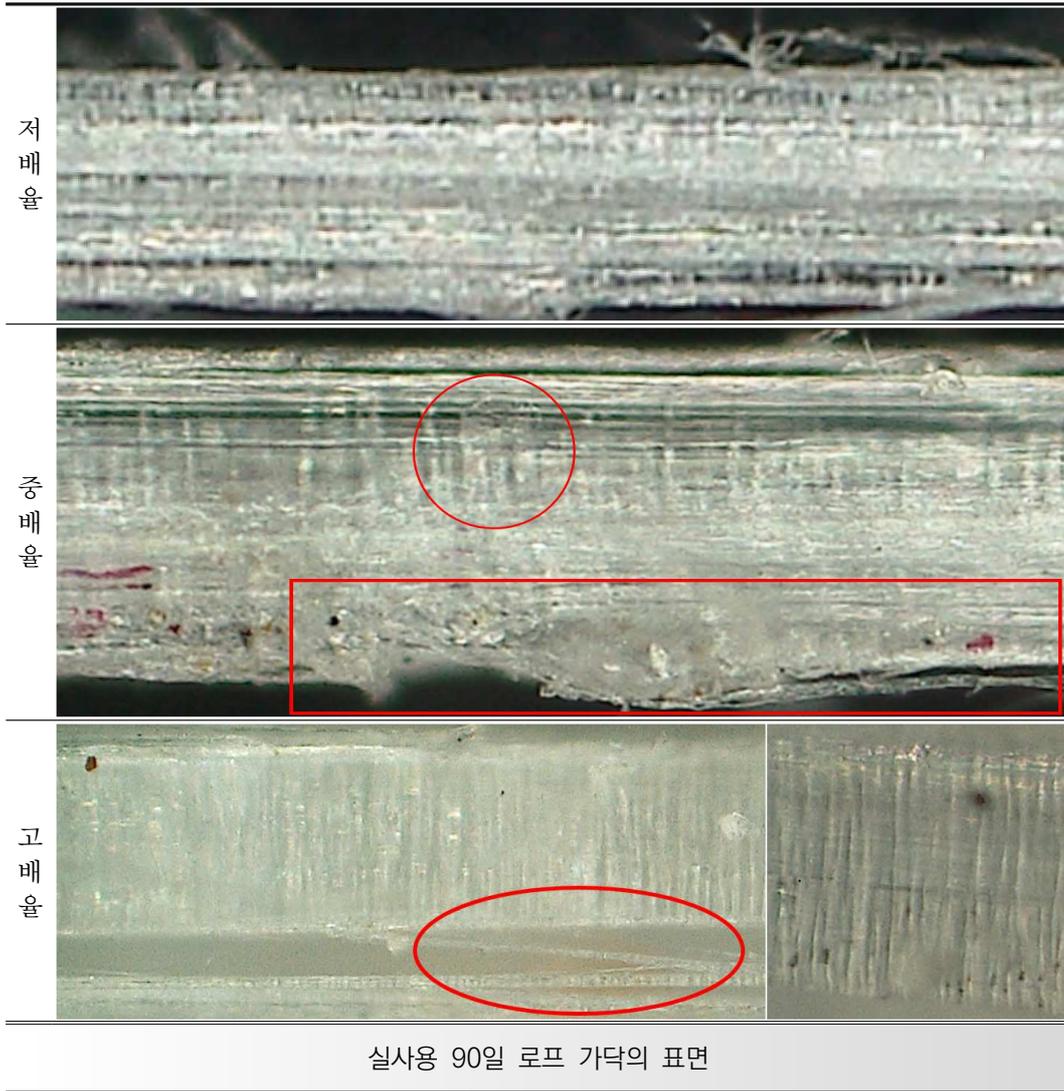
[그림 39] 실사용 90일 로프 가닥의 표면

실사용 90일 로프의 경우 로프 가닥 횡 방향과 종 방향으로 갈라짐 형태를 확인할 수 있으며, 로프 가닥 표면에 퍼(Fur)나 파일(pile)의 발생을 관찰 할 수 있다. 이러한 갈라짐 현상은 자외선에 의한 열화와 사용자의 작업 방법 및 환경 등의 요인으로 발생 하는 것으로 사료 된다. 다만, [그림 38]과 비교해보면, [그림 39]은 실사용 로프로써 실제 사용 시 로프 표면과 작업 현장에서 마찰 등으로 인해 로프 가닥의 표면이 외기노출 로프보다 거칠다. 또한, 외기노출 로프의 경우 실외에 24시간 시료대 위에 걸어 놓기 때문에 실사용 로프의 경우 외기노출 로프보다 자외선에 노출이 적어 로프 가닥 표면의 횡 방향 갈라짐이 작음을 알 수 있으며, 종 방향 갈라짐은 로프 사용 시 충격에 의한 영향으로 판단된다.

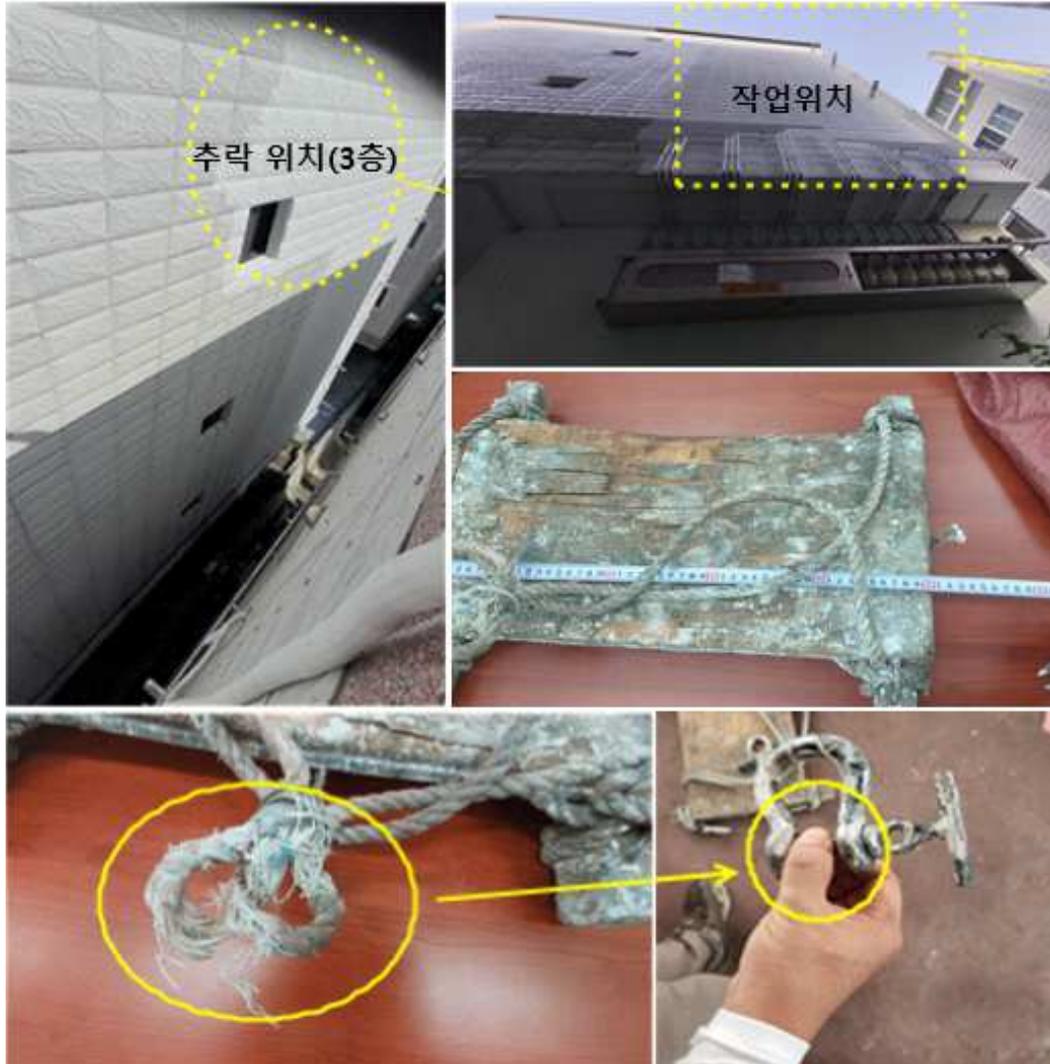
재해사례 03

- 재해 개요 : 2022년 08월 경북 구미시 소재 개인이 시공하는 3층 규모의 원룸 리모델링 공사 중 외벽 도장공사 현장에서 재해자(남, 60세)가 달비계를 이용하여 외벽 도장작업 중 달비계의 작업대 지지용 로프가 파단 되면서 높이 약 7~9m 아래 바닥으로 추락, 병원으로 이송하였으나 사망한 재해임.

- 재해발생 원인 :
 - 달비계 작업 시 구멍줄 미설치 및 안전대 미착용**
 - 달비계 작업 시 추락 위험을 방지하기 위하여 구멍줄을 설치하고 안전대를 착용·부착하여야 하나 미실시
 - 달비계 로프의 손상·부식 상태 점검 미실시**
 - 달비계 로프의 손상·부식 상태 등에 대한 작업 전 점검을 실시하여야 하나 미실시
- 재해예방 대책 :
 - 달비계 작업 시 구멍줄 설치 및 안전대 착용·부착**
 - 달비계 작업 시 추락 위험을 방지하기 위하여 구멍줄을 설치하고 안전대를 착용·부착하여야 함
 - 달비계 로프의 손상·부식 상태 점검 실시**
 - 달비계 로프의 손상·부식 상태 등에 대한 작업 전 점검을 실시하고 이상을 발견하면 교체하는 등의 조치를 하여야 함

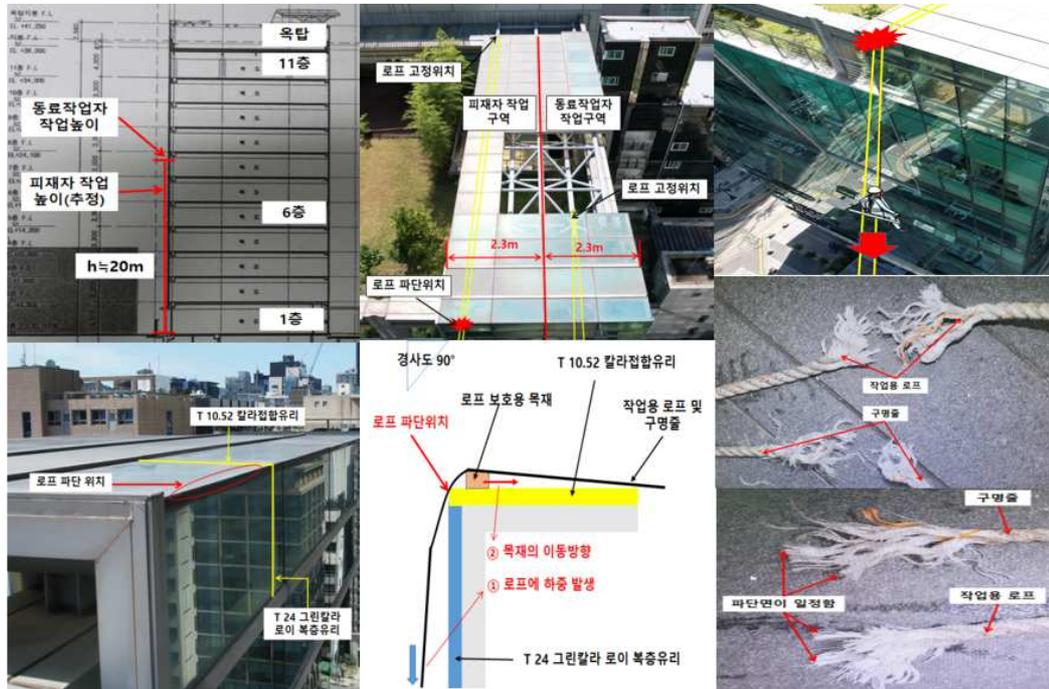
재해사례 04

- 재해 개요 : 2022년 09월 강남구 역삼동 소재 「○○빌딩」에서 피재자(달비계공, 남, 54세)가 달비계를 이용하여 건물 외벽 유리창 청소 작업을 하던 중 달비계 로프(작업용 로프, 구멍줄)가 파단되어 1층 바닥으로 떨어져 (h≒20m) 사망함.

- 재해발생 원인 : **작업의자형 달비계에 대한 작업용 로프 안전조치 미실시**
 - 달비계용 섬유로프를 사용할 경우 심하게 손상되거나 부식된 로프에 대한 사전 점검을 통해 안전성을 확보하고, 작업용 로프와 구멍줄이 2개 이상의 서로 다른 고정점에 결속하고, 건물 외부의 모서리 및 외부창호의 날카로운 면에 가죽이나 고무패드 등으로 로프를 보호하여 파단이나 마모를 방지하도록 하여야 하나, 미 실시 함.
- 관리감독자의 유해·위험 방지업무 미실시**
 - 사업주는 작업 전 작업용 로프와 구멍줄의 마모상태, 고정점 체결상태, 로프의 보호덮개 설치상태 등을 점검하고, 작업진행 상태를 감시하는 등의 관리감독을 하여야하나, 미 실시 함.
- 재해예방 대책 : **작업의자형 달비계 로프사용에 대한 안전조치 철저**
 - 사업주는 달비계용 섬유로프를 사용할 경우 심하게 손상되거나 부식된 로프에 대한 사전점검을 통해 안전성을 확보하고, 작업용 로프와 구멍줄이 2개 이상의 서로 다른 고정점에 결속하고, 건물 외부의 모서리 및 외부창호의 날카로운 면에 가죽이나 고무패드등 작업용 로프와 구멍줄의 보호조치를 통해 파단이나 마모를 방지하도록 하여야 함.
- 로프의 관리방안 수립(권고)**
 - 작업용 로프와 구멍줄에는 생산자, 생산일, 길이 및 강도, 규격, 작업투입일자 등의 꼬리표를 부착하여 관리할 수 있도록 하고, 작업용 로프는 사용된 날부터 2년 이상이 되었거나, 제조일로부터 3년 이상이 되었을 경우 사용하지 않도록 하며, 로프를 사용하기 전 반드시 손상 유무를 확인하고 점검하여야 하며, 내·외부의 마모가 심하거나, 손상, 변형된 경우 즉시 폐기하여야 함.

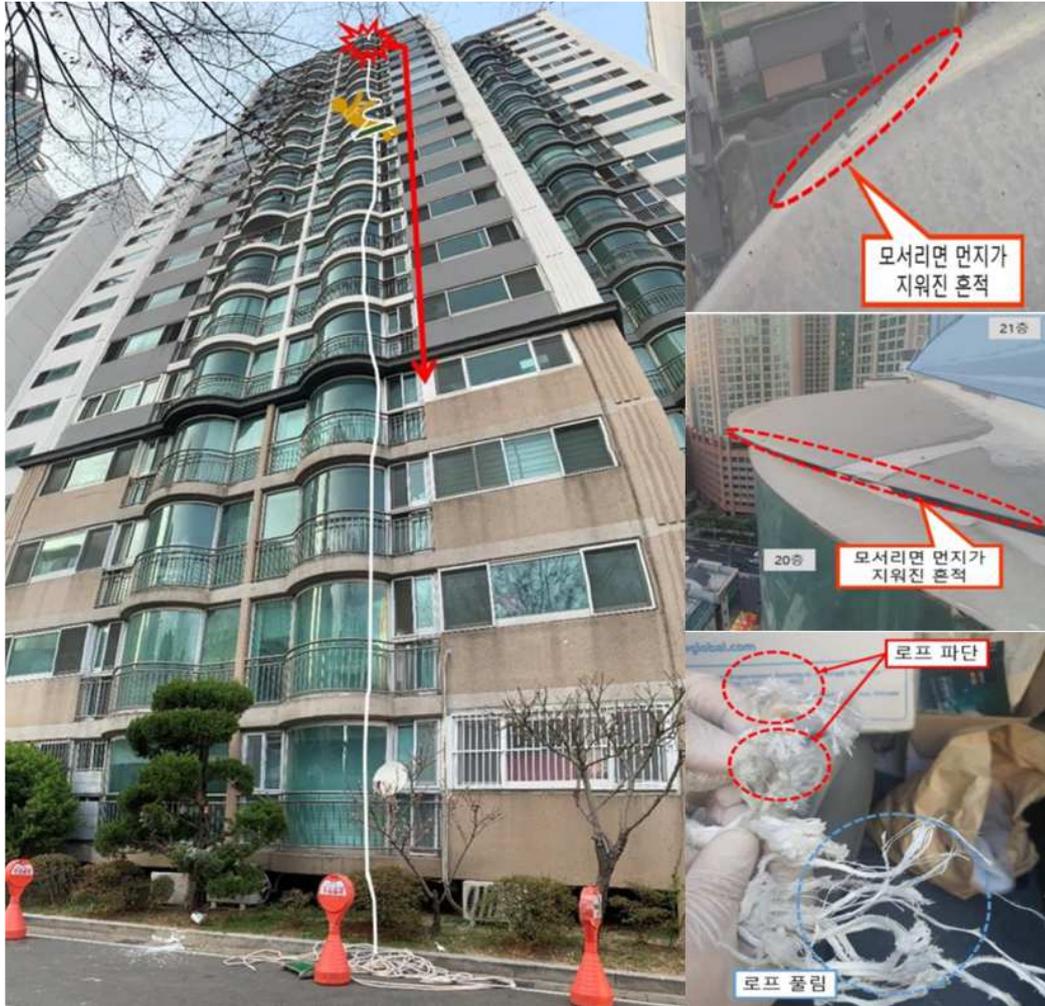
재해사례 06

- 재해 개요 : 2021년 03월 서울시 양천구 목동 소재 ○○아파트 2동 3-4라인 지상 20층 높이에서 재해자가 달비계를 이용해 외벽작업을 하던 중, 20층 발코니 돌출부위(유리천장) 상부 모서리에 접촉되어있던 달비계 작업대용 로프가 마찰에 의해 파단되어 약 53m아래 지상으로 추락하여 사망한 재해임.

- 재해발생 원인 : **달비계 작업 시 수직구멍줄 미설치**
 - 달비계를 이용하여 건물 외벽 균열보수 및 도장 등의 고소작업을 할 경우에는 떨어짐 재해를 방지하기 위해 별도의 수직구멍줄을 설치하여야 하나 미설치.
- 안전대·안전모 등 개인보호구 미착용**
 - 추락위험이 있는 작업을 진행할 경우 근로자에게 안전대와 안전모 등 개인보호구를 지급하고 착용하도록 하여야하나, 재해발생 당시 재해자는 안전모·안전대 모두 미착용 상태였음.
- 재해예방 대책 : **외벽 작업 시 보조로프 등 추락방지조치 철저**
 - 사업주는 아파트 외벽과 같이 추락의 위험이 있는 장소에서 균열 보수 및 도장 작업을 할 경우에는 근로자에게 안전모·안전대를 착용시키고, 건물 옥상에 견고한 구조의 안전대 부착설비를 설치하고 작업자가 안전대 부착설비에 안전대를 걸고 작업을 하도록 하여야 함.
- 작업전 점검을 통해 로프 파단 위험 제거**
 - 발코니 돌출부위(유리) 시공 모서리 등 날카로운 모서리에 로프가 닿을 수 있는 경우 보호덮개 설치, 날카로운 모서리를 피하여 로프를 설치하는 등 로프 파단 위험을 제거한 후 작업을 하도록 하여야 함.

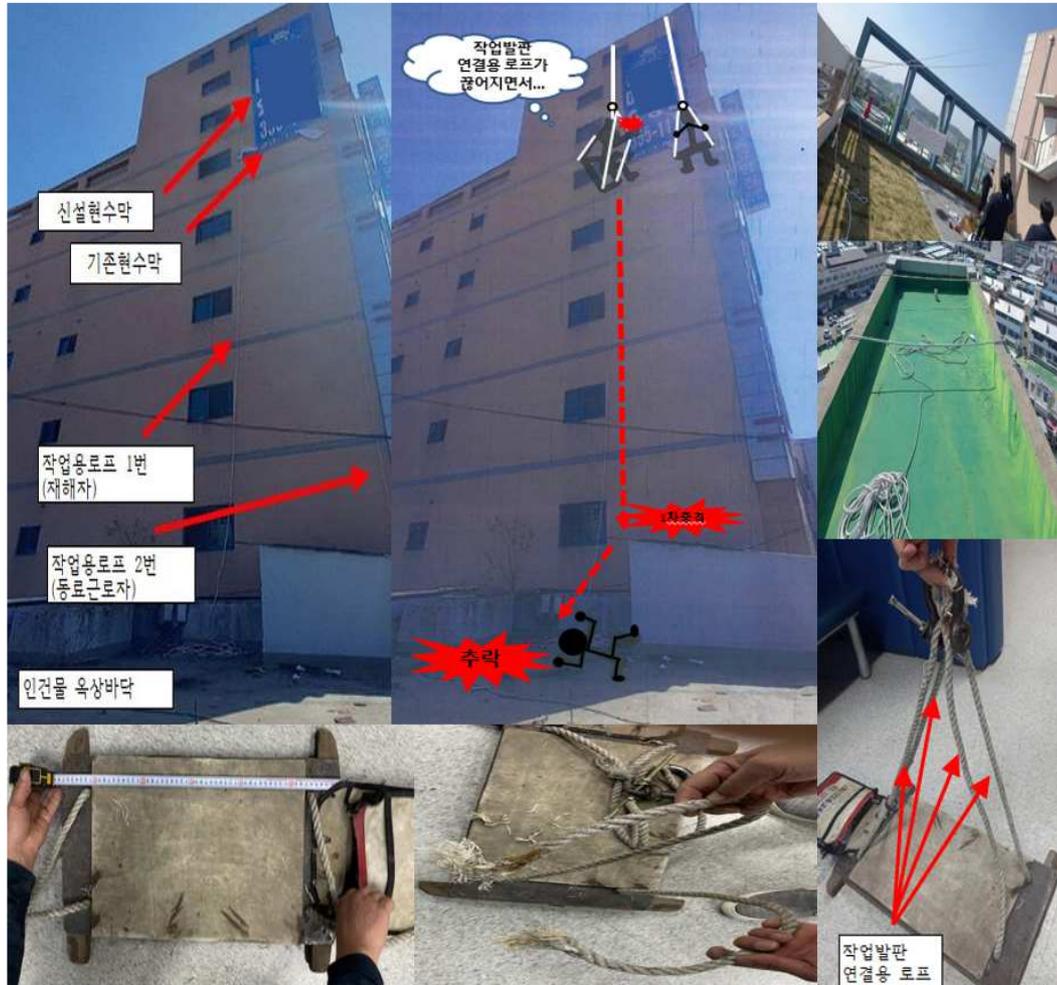
재해사례 07

- 재해 개요 : 2021년 04월 대구시 서구 소재 ○○요양원 외벽 현수막설치 및 기타보수 현장에서 ○○광고사 소속의 재해자(남, 48세)가 요양원 건물 외벽에 현수막 제거 및 부착을 하기 위해 달비계를 이용 작업 도중 달비계 작업발판 연결용 섬유로프가 끊어지면서 5층 아래(높이 약 15m) 인접 건물 옥상바닥으로 추락 사망한 재해임.

- 재해발생 원인 : 달비계 작업 시 추락방지 조치 미실시
 - 달비계 이용 작업 시에는 근로자의 추락위험을 방지하기 위하여 구멍줄을 설치하고 안전대(추락방지대)를 지급 착용 후 작업을 하도록 하여야하나 미실시한 상태에서 작업을 함.
- 재해예방 대책 : 달비계 작업 시 추락방지 조치 철저
 - 달비계 이용 작업 시에는 근로자의 추락위험을 방지하기 위하여 구멍줄을 설치하고 안전대(추락방지대)를 지급 착용 후 작업을 하도록 하여야 함.

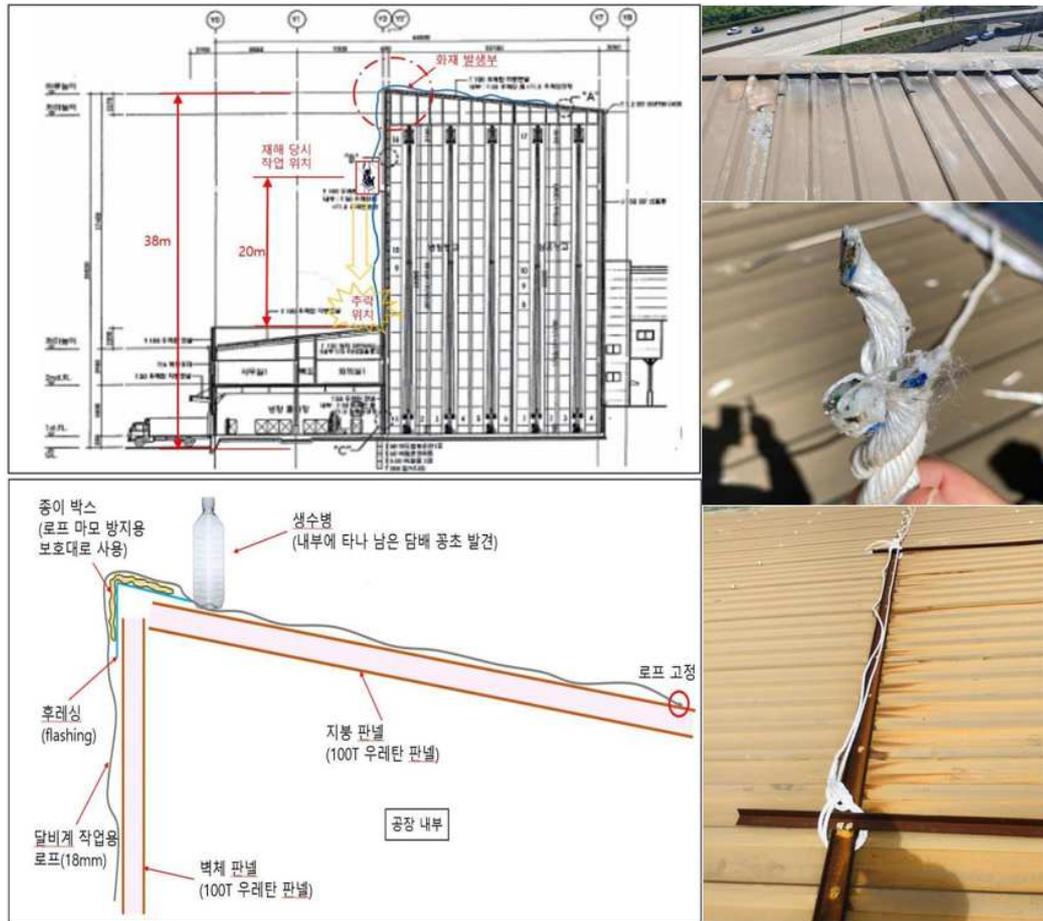
재해사례 08

- 재해 개요 : 2021년 05월 OO유업(주)경산공장 자동화 창고 외벽 도장작업 중 재해자(신○○, 60세, 남)가 달비계를 이용하여 도장작업 중 달비계 작업용 로프(주로프)가 끊어져 약 20m 아래 공장(회의실)지붕으로 추락하여 사망한 재해임.

- 재해발생 원인 : **화기사용 금지 (안전규칙 제 242조)**
 - 사업주는 화재위험이 있는 장소에서 화기사용을 금지하여야하나, 미 실시 함.
 - 작업장이 화재에 취약한 우레탄폼으로 마감된 건축물이고, 유성페인트, 신나, 종이박스과 생수통 등 가연성물질이 산재해있는 화재발생이 우려되는 곳에서 재해자가 흡연을 하였고, 흡연 후에도 담배 궤초를 완전히 소화 하는 등 재해자는 뒷정리를 하지 않고 자리를 이탈하여 화재가 발생함.
- **달비계 작업 시 구멍줄 미설치 및 개인보호구 미착용 (안전규칙 제 63조)**
 - 달비계 작업 시 근로자의 추락 위험을 방지하기 위하여 별도의 안전대 걸이용 로프(구멍줄)를 설치하여야 하나 설치하지 않음.
- 재해예방 대책 : **화기사용 금지**
 - 사업주는 화재위험 장소에서 화기사용을 금지하여야 함
- **달비계 작업 시 구멍줄 설치 및 개인보호구 착용**
 - 달비계 작업 시 근로자의 추락 위험을 방지하기 위하여 안전대 걸이용 로프(구멍줄)를 설치하고, 안전대 및 안전모 등 개인보호구를 착용하고 작업하여야 함.

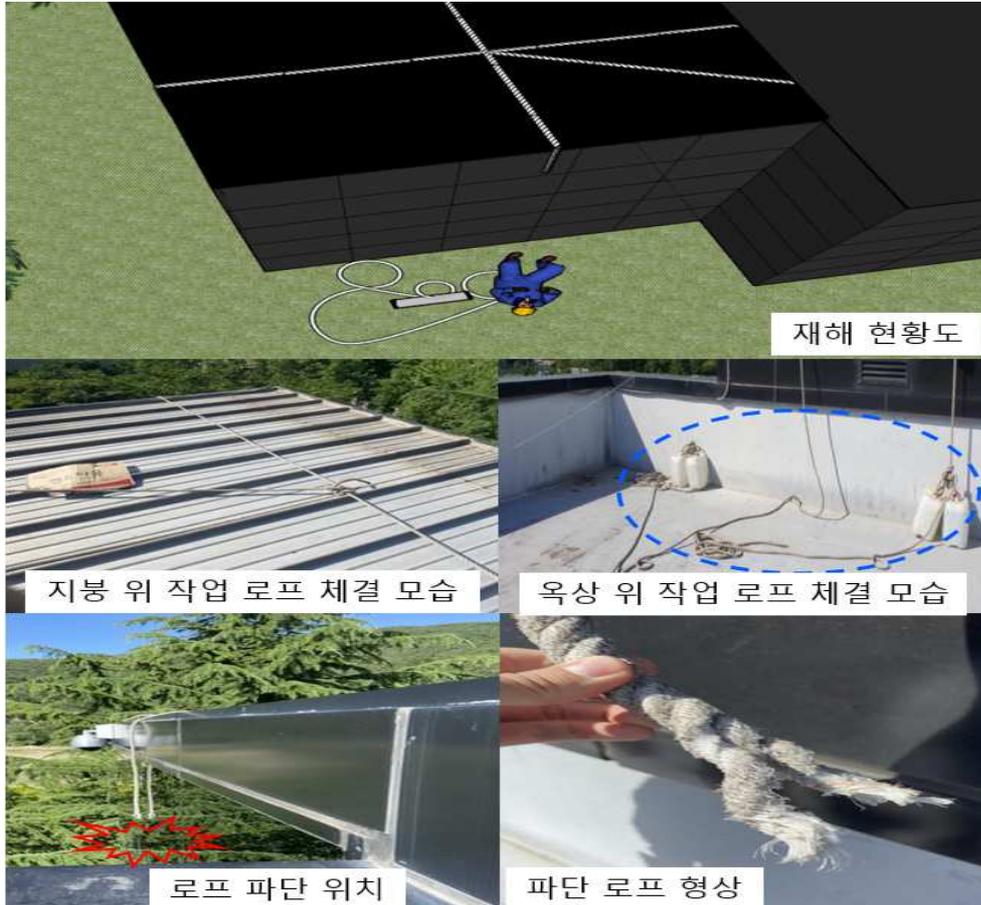
재해사례 09

- 재해 개요 : 2021년 06월 대구광역시 달성군 소재 대구○○회사 본관동(3층) 외부 유리창 청소작업 현장에서 관계수급인업체 (주)○○메인テナンス 일용직 근로자 장○○(52세, 남, 외벽로프공)이 본관동 꼭대기부터 달비계를 타고 유리창 청소작업을 하면서 내려오던 중 매달려 있던 달비계 PP로프(호칭굵기(지름) 18mm)가 끊어지면서 높이 약 8m에서 추락하여 사망한 재해임.

- 재해발생 원인 : **달비계 작업 시작전 달비계 점검 미 실시 등 관리감독 미흡**
 - 사업주는 달비계에서 근로자에게 작업을 시키는 경우에 작업을 시작하기 전에 그 달비계에 대하여 로프의 부착 상태 등을 점검하고 이상을 발견하면 즉시 조치하여야 하나, 달비계 작업용 로프 상태(로프 손상 및 노후화 정도) 및 수직구명줄 설치 상태를 확인하지 않음.
 - 달비계의 수직구명줄 미설치**
 - 달비계 이용 작업 시에는 근로자의 추락위험을 방지하기 위하여 수직구명줄을 설치하고 안전대를 지급 착용 후 수직구명대에 체결하고 작업토록 하여야 하나 수직구명줄을 설치하지 않은 상태에서 달비계를 이용한 건물외부 유리창 청소작업을 수행함.
- 재해예방 대책 : **달비계 작업 시작전 점검 등의 관리감독 강화**
 - 달비계 이용 작업 시에는 작업 전 달비계의 이상여부를 점검 하여야 하고, 작업방법 및 작업진행 상태, 안전대와 안전모 등의 착용 상황을 강화하여야 함.
 - 달비계 작업 시 추락방지 조치 철저**
 - 달비계 이용 작업 시에는 근로자에게 안전모·안전대를 착용시키고, 충분한 강도의 손상되지 않은 작업용 로프 및 수직구명줄을 사용하여 견고하게 결속한 후 작업자가 안전대를 수직구명줄에 체결하고 작업하도록 하여야 함.

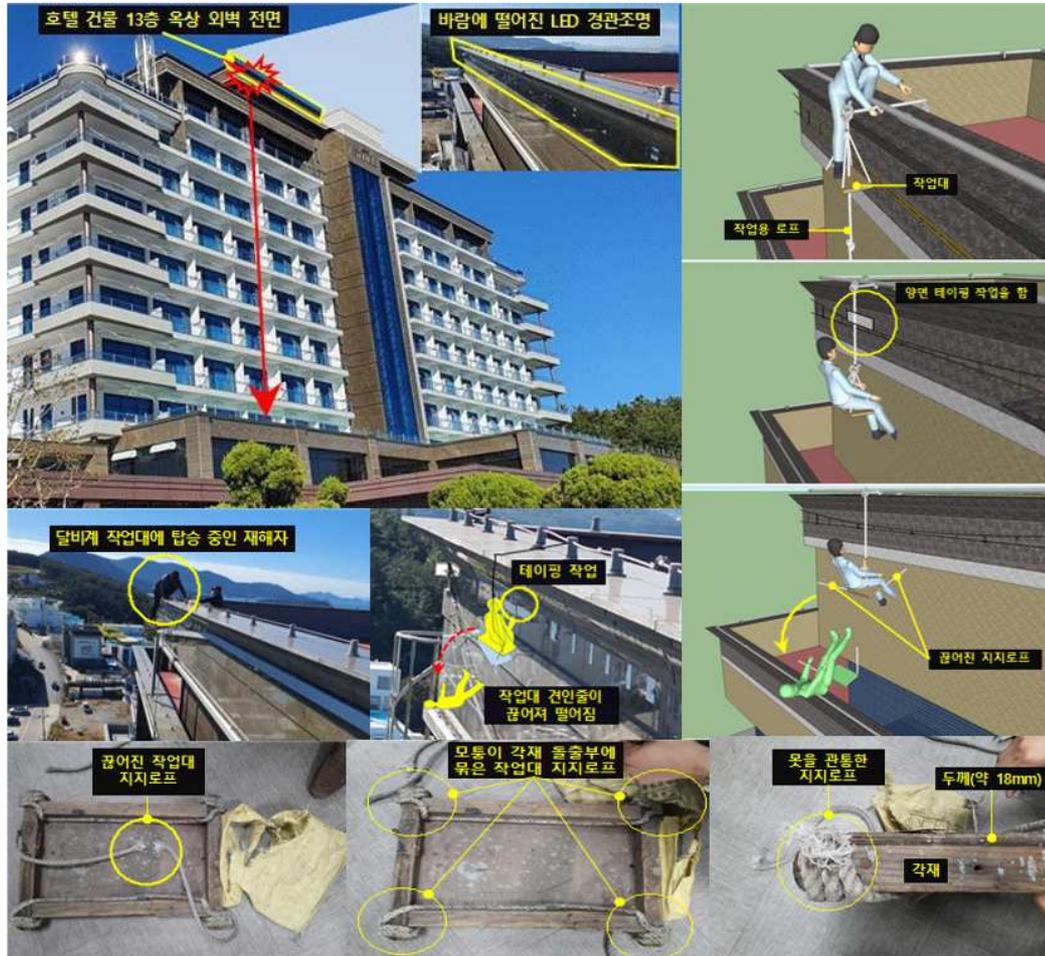
재해사례 10

- 재해 개요 : 2021년 10월 전라남도 여수시 돌산읍 소재, 「호텔 ○○ 여수」 건물 옥상 13층 외벽에 설치된 LED 경관조명 하자 보수를 위해 재해자(이○○, 만 49세, 남)가 달비계 작업대에 탑승하여 작업 중, 작업대의 지지 로프가 끊어지면서 콘크리트 바닥으로 떨어져(H≒32.0m) 사망한 재해임.

- 재해발생 원인 : **안전대 걸이용 로프(수직구명줄) 미설치**
 - 달비계를 이용하여 작업을 할 경우 추락위험을 방지하기 위해 안전대 걸이용 로프(수직구명줄)를 설치하여야 하나, 미설치 함.**안전대(추락방지대) 미착용**
 - 달비계를 이용하여 호텔 건물 13층 외벽에 설치된 LED 경관조명 하자보수 작업 등 추락할 위험이 있는 장소에서 작업을 하는 근로자에게 안전대(추락방지대)를 지급하고 착용하도록 한 후 작업하여야 하나, 미착용 함.**달비계의 점검 미실시**
 - 달비계 작업 시 작업을 시작하기 전에 달비계의 이상 유무(로프의 손상 및 작업대 상태 등)를 점검하여야 하나, 미실시 함.
- 재해예방 대책 : **안전대 걸이용 로프(수직구명줄) 설치**
 - 달비계를 이용하여 하자보수 작업을 할 경우 추락위험을 방지하기 위해 작업용 로프와는 별도로 안전대 걸이용 로프(수직구명줄)를 설치하여야 함.**안전대(추락방지대) 지급 및 착용**
 - 달비계 작업 시 추락할 위험이 있는 장소에서 작업을 할 경우 근로자에게 안전대(추락방지대)를 지급하고 착용한 후, 수직구명줄에 추락방지대를 체결하고 작업하여야 함.
